# Die Klever Kaskade

## Hangrutschung, Sanierungsmaßnahmen und Szenarien für die Zukunft

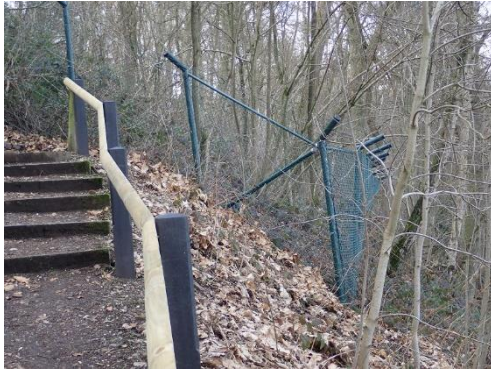
Endmoränen verhalten sich – über geologische Zeiträume gesehen – wie Pudding: Sie zerfließen seitlich. So sind die Naturgesetze, das ist Physik. Menschliche Bautätigkeit kann das nur kurzzeitig und zu hohen Kosten aufhalten.

*Bewegung in der Endmoräne unmittelbar neben der Kaskade. Alter des Zauns circa 20 Jahre.*

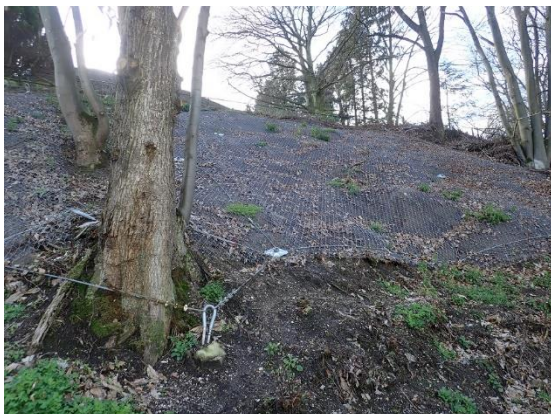
*Oberflächensicherung: Geotextil, Maschendraht, Stahlseile, Erdnägel*

Es wurde die notwendige Infrastruktur erstellt – Fahrweg durch die Galeien, Bereitstellfläche am jenseitigen Kermisdahlufer, Zugangsdamm quer durchs Wasser. Der abgerutschte Hangbereich wurde mit geeignetem Material wieder aufgefüllt. Diese Fläche und die angrenzenden Flächen neben und oberhalb der Rutschung wurden abgedeckt und die Abdeckungen durch Erdnägel gesichert. Es wurden Spundwände ins Erdreich getrieben – eine Reihe direkt an der nach vorne vorgezogenen heutigen Uferböschung, und je eine Reihe weiter oberhalb rechts und links der Kaskadenrinne.

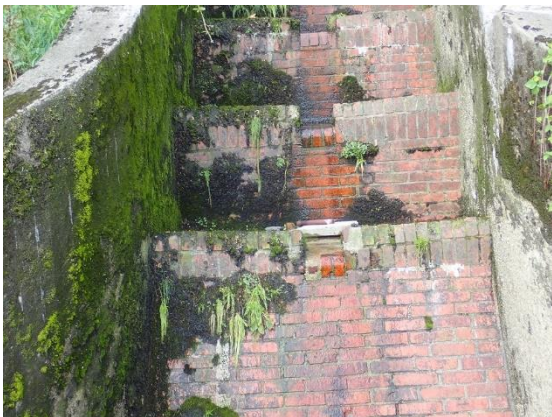
*Feuchte Kaskadenrinne. Entfernung von Moos- und Pflanzenbewuchs ist dringend nötig.*

Im Zuge der Sanierungsmaßnahmen wurde der **Trockenunterlauf ersatzlos entfernt**. Negative Folge: Die Stufenrinne ist seitdem dauerhaft wasserführend (außer nach mehrtägigen Trockenperioden), die Klinker haben kaum noch eine Chance, komplett durchzutrocknen. Langzeitfolge: Verringerte Lebensdauer der Klinker.

Regelmäßige Wartungen werden entweder nicht durchgeführt oder sind schon sehr lange her, wie am Pflanzen- und Moosbewuchs zu erkennen ist

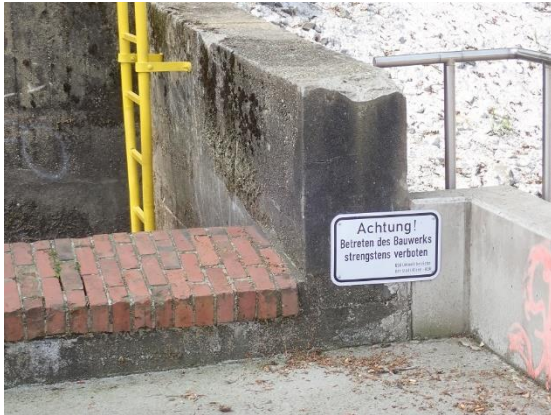
*Höhenabstand zwischen altem Tosbecken und Überlaufbauwerk.*

Durch diese Niveauanhebung liegt das neue Überlaufbauwerk nur 25 cm unterhalb der Überlaufmauer des alten Tosbeckens. Ein

folgeschwerer Fehler, wie ich noch zeigen werde.

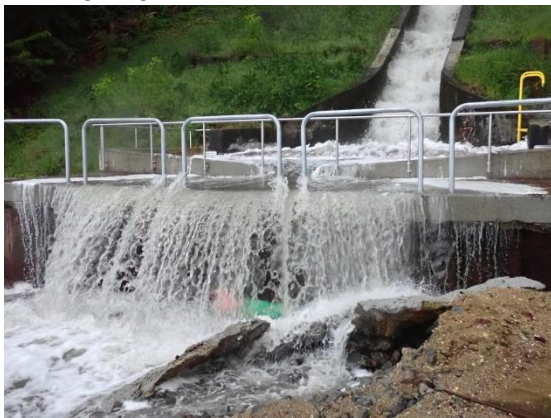
*Der neue Wasserfall nach einen relativ leichten Regen.*

auf, von dieser Kante ergießt sich das ankommende Regenwasser wasserfallartig in den Kermisdahl. Und genau hier liegt eine Hauptschwäche der Gesamtkonstruktion. Man beachte die **Sturzhöhe des Wassers**, das war früher nicht so, das ist neu. Logisch, dass sich dabei vor der Spundwand eine **Auskolkung** bildet – es entsteht ein Spültrichter im Kermisdahl. Die Fehlstelle im Gewässergrund **schwächt die Standfestigkeit** der Spundwand. Dumm gelaufen! Aber es ist nun mal passiert, eine Nachbesserung ist möglich, aber das wird teuer. Darüber mehr in Kapitel 5.

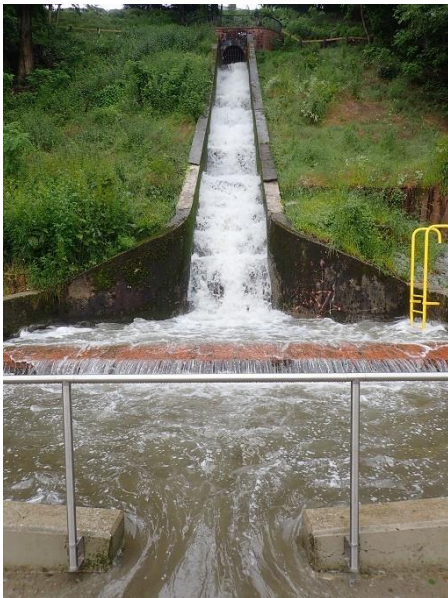
*Nach leichtem Regen, noch ist alles ok, nahezu laminare Verhältnisse im Becken.*

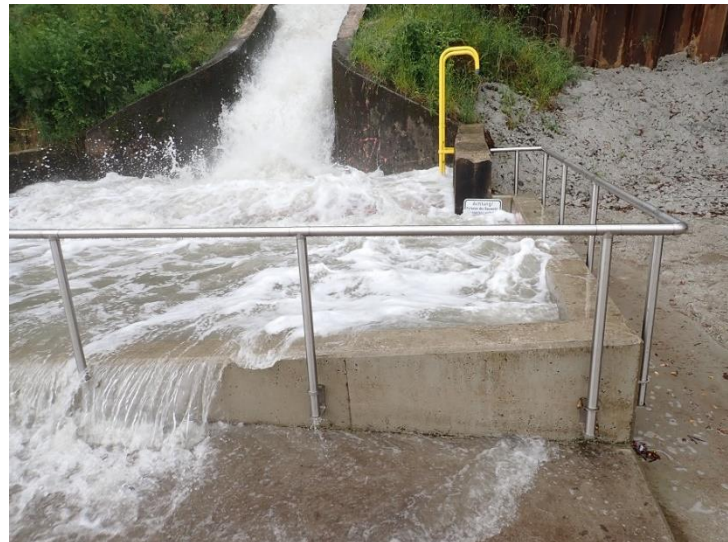
Folge dieses Fehlers: Schon bei mittlerem Regen beginnen einzelne Wellen über die Seitenwände des Beckens zu schlagen und treffen auf die Uferböschung.

*Nach mittlerem Regen. Das Wasser im Becken bewegt sich turbulent, erste Wellenkämme schlagen über die Seitenwand.*

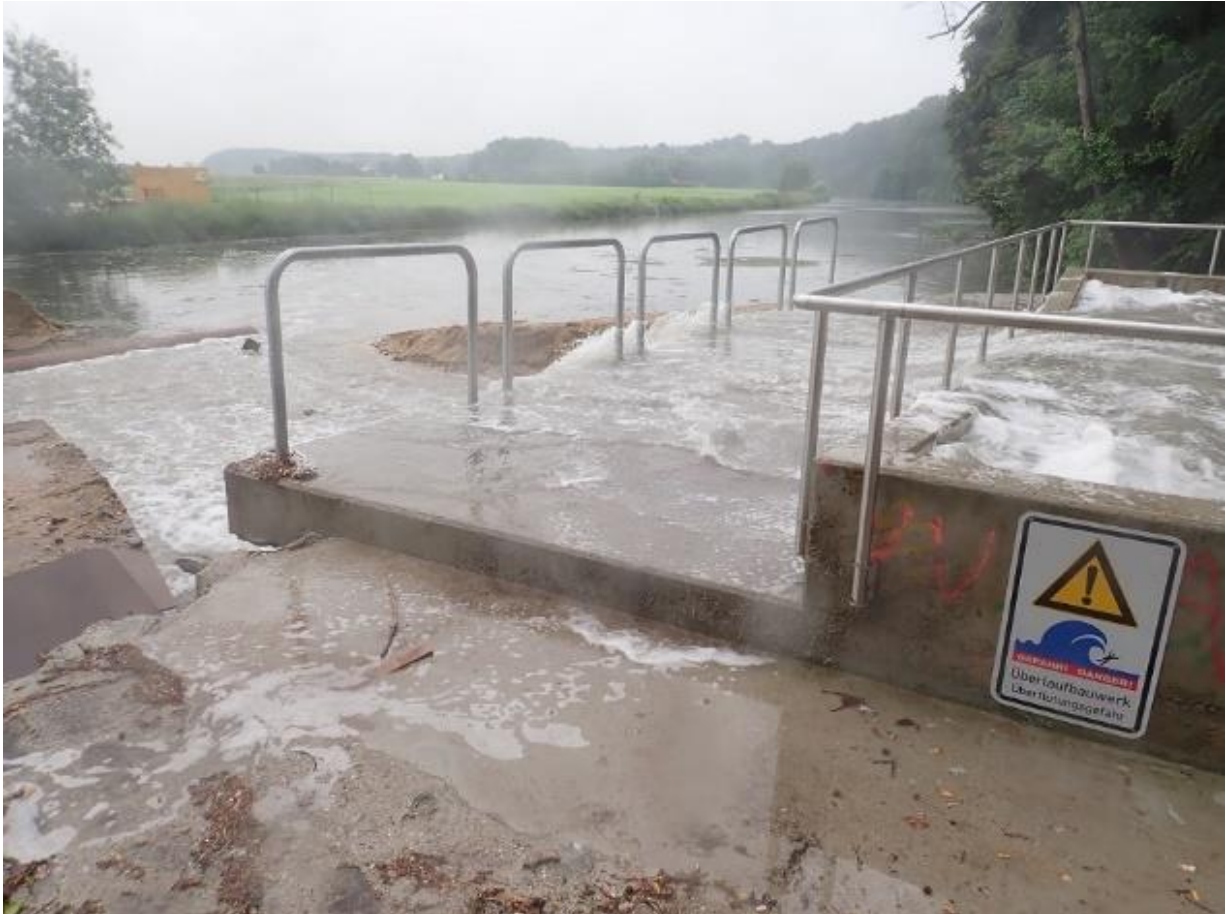
*Der gleiche Regenfall wie im vorherigen Bild, einige Minuten später.*

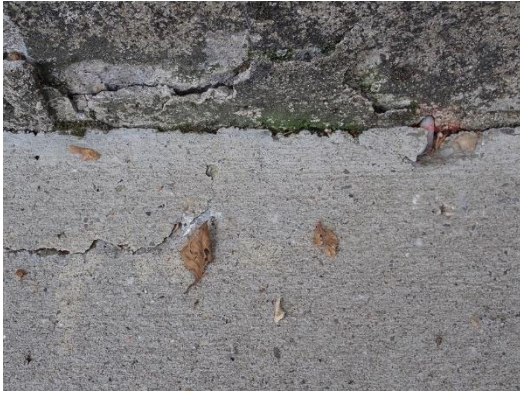
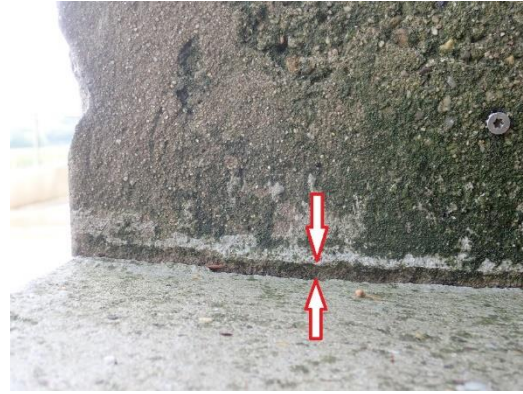
Darüber hinaus **hat sich das Becken inclusive neuem Fußweg in Bewegung gesetzt**. Das Gesamtbauwerk vor dem Tosbecken ist im letzten Jahr um circa **1 cm** nach unten abgerutscht. Zudem hat sich an der Verbindungsstelle beider Bauwerke über die gesamte Länge ein durchschnittlich **2 mm breiter Spalt geöffnet**. Es läuft somit regelmäßig Wasser aus dem Bauwerk senkrecht nach unten in den Schotter.

*Abplatzungen und Spaltbildung zwischen den Bauwerken (links), Setzungsbewegung (rechts)*

- Abdichtung und ständige Überwachung des Risses zwischen altem und neuem Bauwerk.
- Erhebliche Vergrößerung des Auslaufsquerschnitts am neuen Bauwerk, entweder per Betonsäge oder Preßlufthammer. Gleichzeitig Verlängerung der Seitenwände des Auflaufbauwerks bis hin zur uferseitigen Vorderkante des betonierten Fußwegs, um ein gleichmäßiges Abfließen auch hoher Wassermengen nach vorne in den Kermisdahl zu erzielen, ohne Beeinträchtigung des Prinz-Moritz-Wegs.

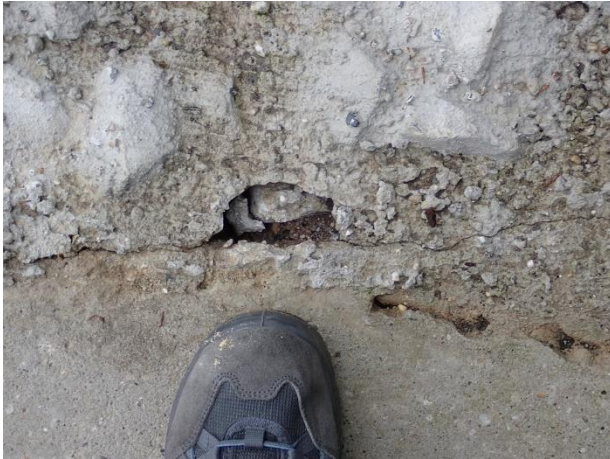
*Hohlraum unter dem Spritzbeton. Es gibt noch weitere ähnliche Stellen. Datum: 6. Juni 2019*

Auch in direkter Nachbarschaft zum Bauwerk ist der Spritzbeton keine dauerhafte Lösung. Er ist schon jetzt löchrig geworden und wird unterspült – mit der Folge, dass sich unter ihm Hohlräume gebildet haben. Das gesamte Ausmaß dieser Hohlräume ist momentan nicht sichtbar, mittelfristig wird die dünne Betonschicht zerbrechen und unwirksam werden. Die gute Nachricht für den Stadtrat: Dies wird nicht mehr im Laufe dieser Legislaturperiode geschehen. Kostspielige Sanierungsmaßnahmen werden in jedem Fall nötig sein.

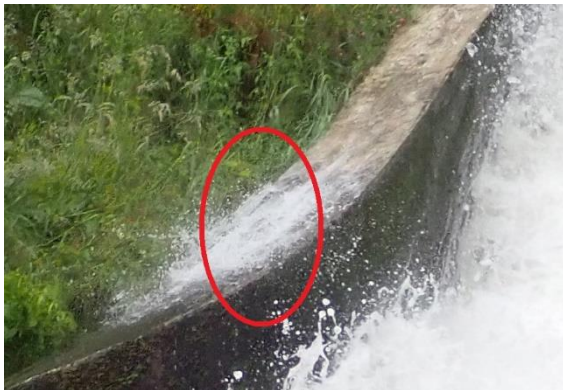
*Spritzwasserüberschlag nach mittlerem Regen am 12. Juni 2019. Das Spritzwasser läuft fast komplett in die linke Böschung hinein*

Die seitlichen Oberkanten der alten gestuften Kaskadenrinne sind beschädigt. Es fehlen bereits jetzt größere flache Betonbrocken. Die Seitenwände der Rinne sind in der Nähe des alten Tosbeckens zu niedrig.

Die Kaskadenrinne ist nicht mehr der Lage, selbst bei nur mittelstarken Regenfällen, die anfallenden Wassermassen geordnet und sicher nach unten abzuleiten. Dies beeinträchtigt die Standfestigkeit der Endmoräne, zurzeit vor allem links der Rinne, in einem Hangbereich unterhalb der linken oberen Spundwand.

Ursache ist die über Jahrzehnte zugenommene Oberflächenversiegelung, zusätzlich zu neuen Siedlungsgebieten in der Oberstadt. Es ist also **dringend eine Sanierung der Kaskadenrinne erforderlich**. Diese Sanierung kann momentan nur mit Handwerkszeug und Schubkarren erfolgen, da der Zugangsdamm für Baumaschinen mittlerweile entfernt wurde.
