# PARKPFLEGEWERK    ALTER TIERGARTEN / GALLEIEN    KLEVE

SEPTEMBER 2015

BESTANDSAUFNAHME    ENTWICKLUNGSSZENARIEN

im Auftrag des Klevischen Vereins für Kultur und Geschichte, Freunde der Schwanenburg e.V.

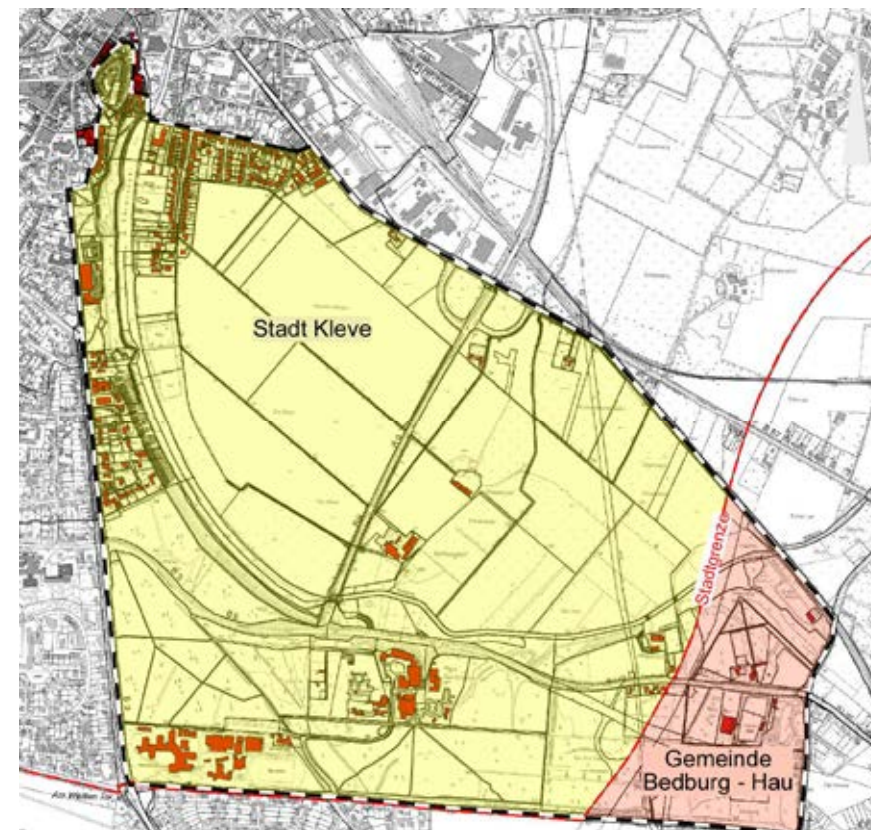
Abb. 1 Übersichtskarte „Begrenzung der Bearbeitungsfläche (Q1)“

Die Bearbeitungsfläche des Parkpflegewerks beträgt ca. 295 ha.

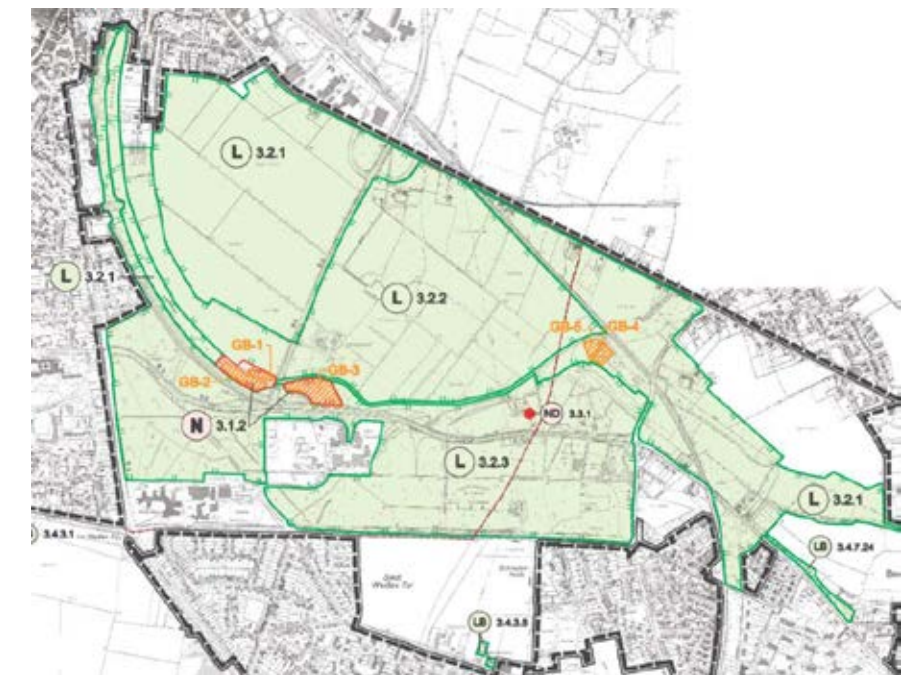
Abb. 2 Ausschnitt aus dem Landschaftsplan, Kreis Kleve, Gocher Heide Nr.7 (Q3)

Die Bearbeitungsfläche ist Bestandteil des gültigen Landschaftsplans Kreis Kleve, Gocher Heide Nr. 7 vom 24.12.2010.

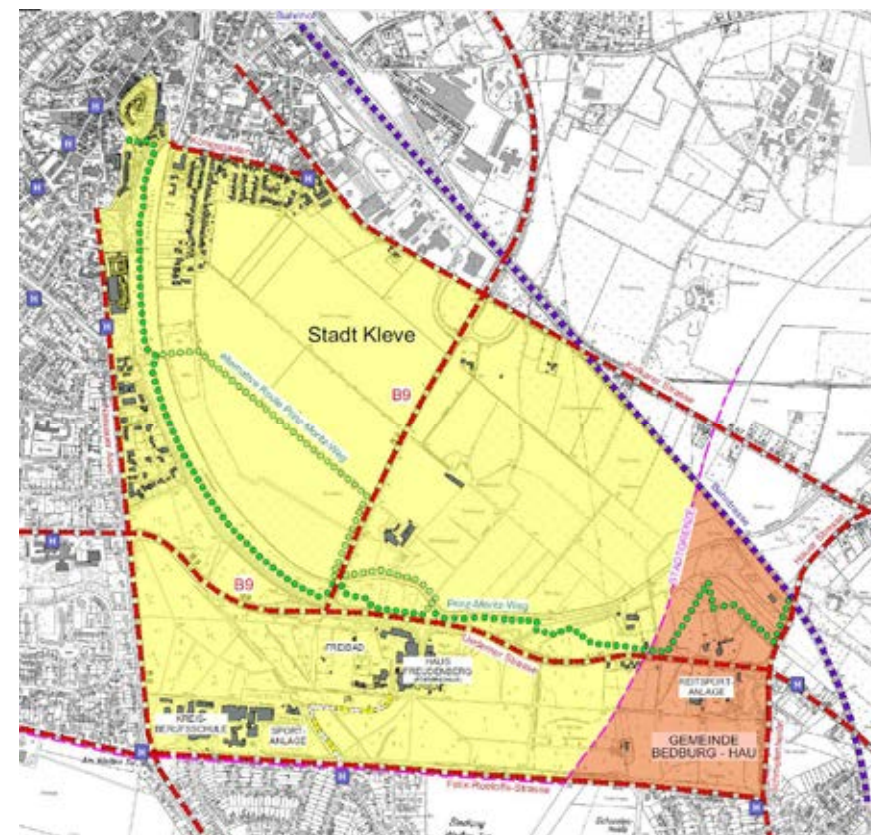
Abb. 3 Übersichtskarte Erschließung / Verkehr (Q1)

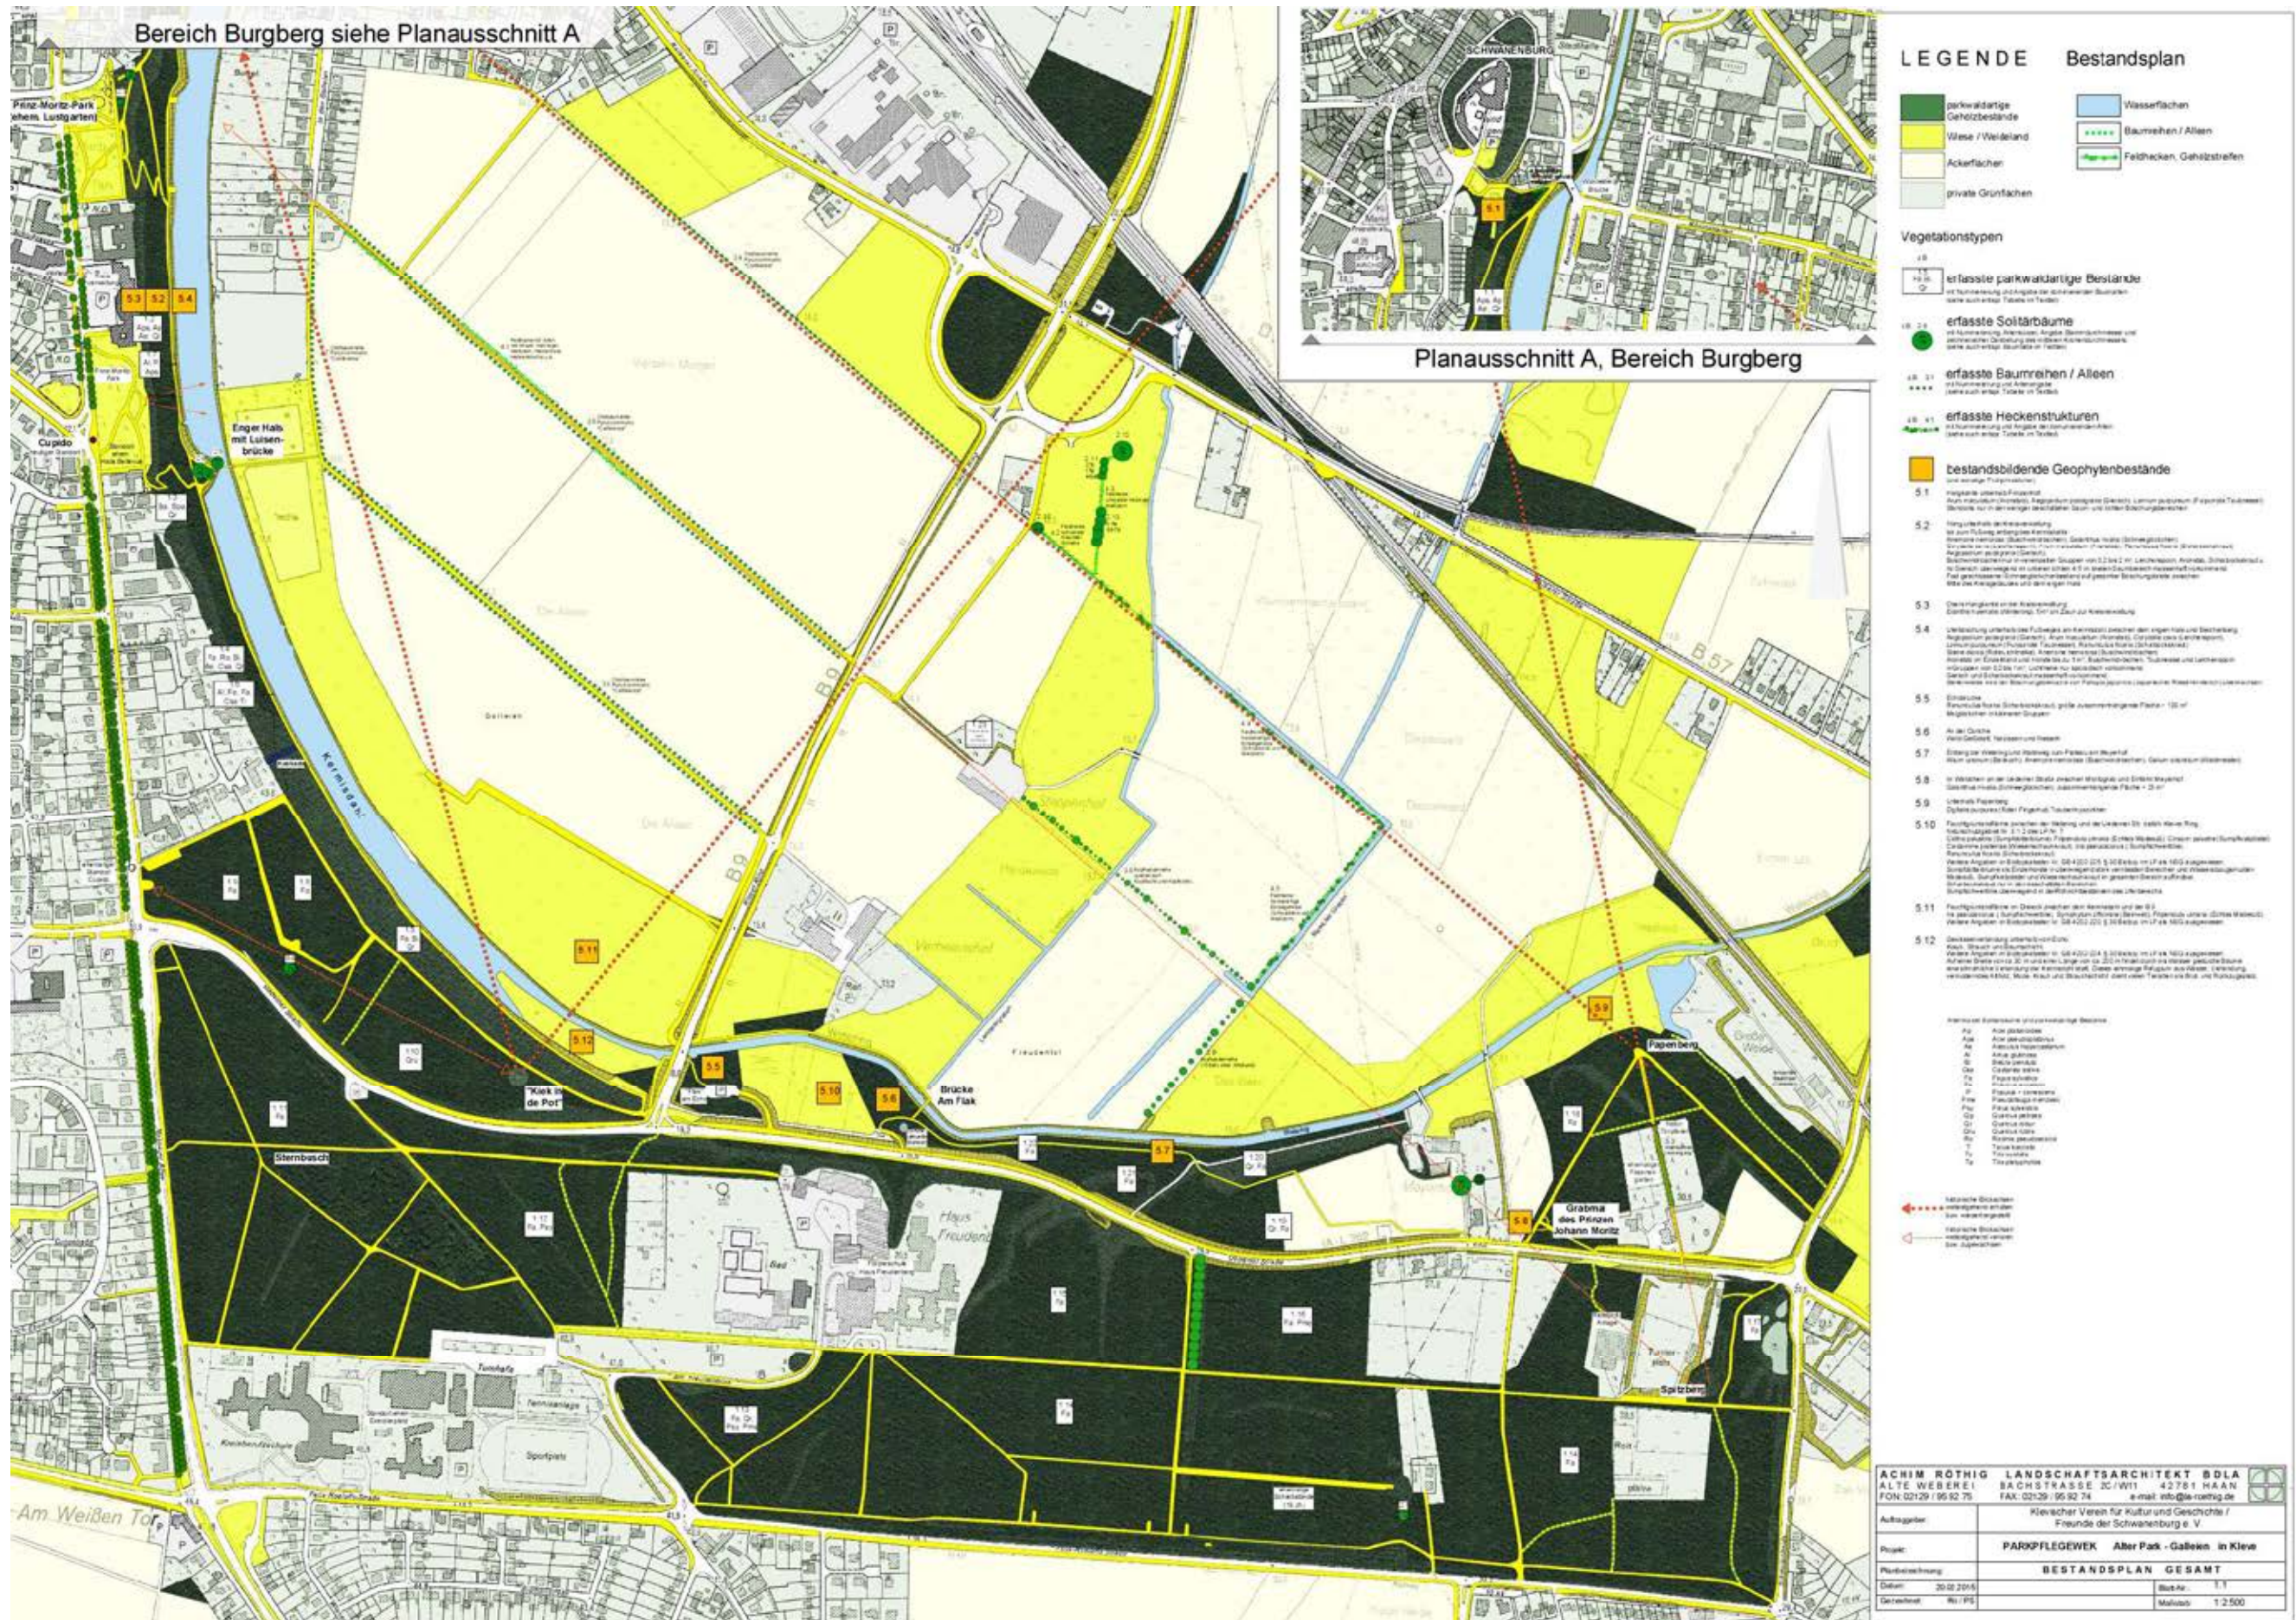
Abb. 11 Bestandsplan Gesamtanlage, unmaßstäbliche Verkleinerung (Q1)

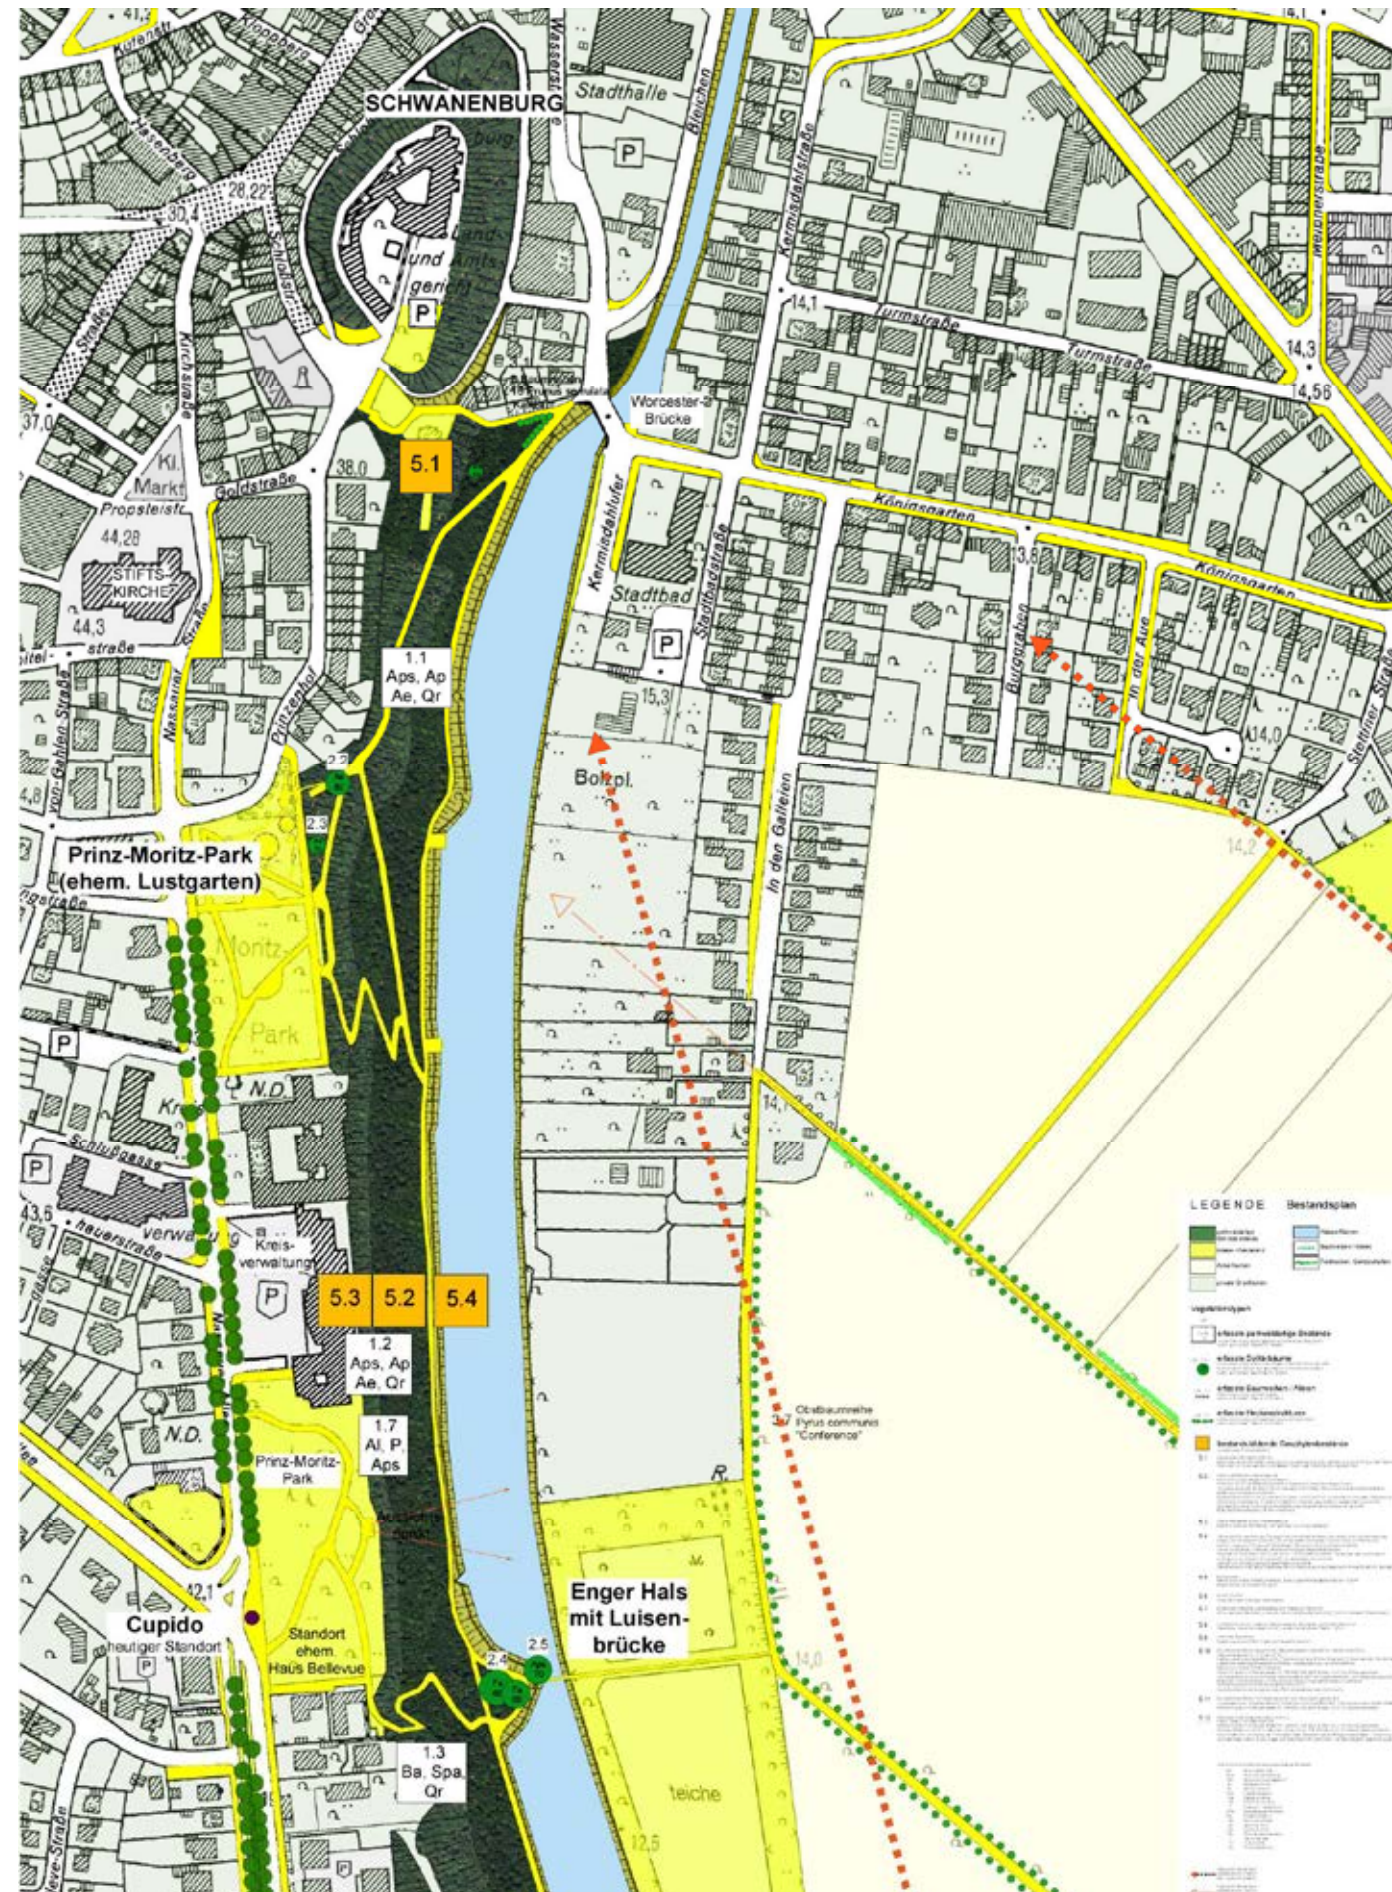
Abb. 12 Bestandsplan Ausschnitt Bereich Nord, unmaßstäbliche Verkleinerung (Q1)

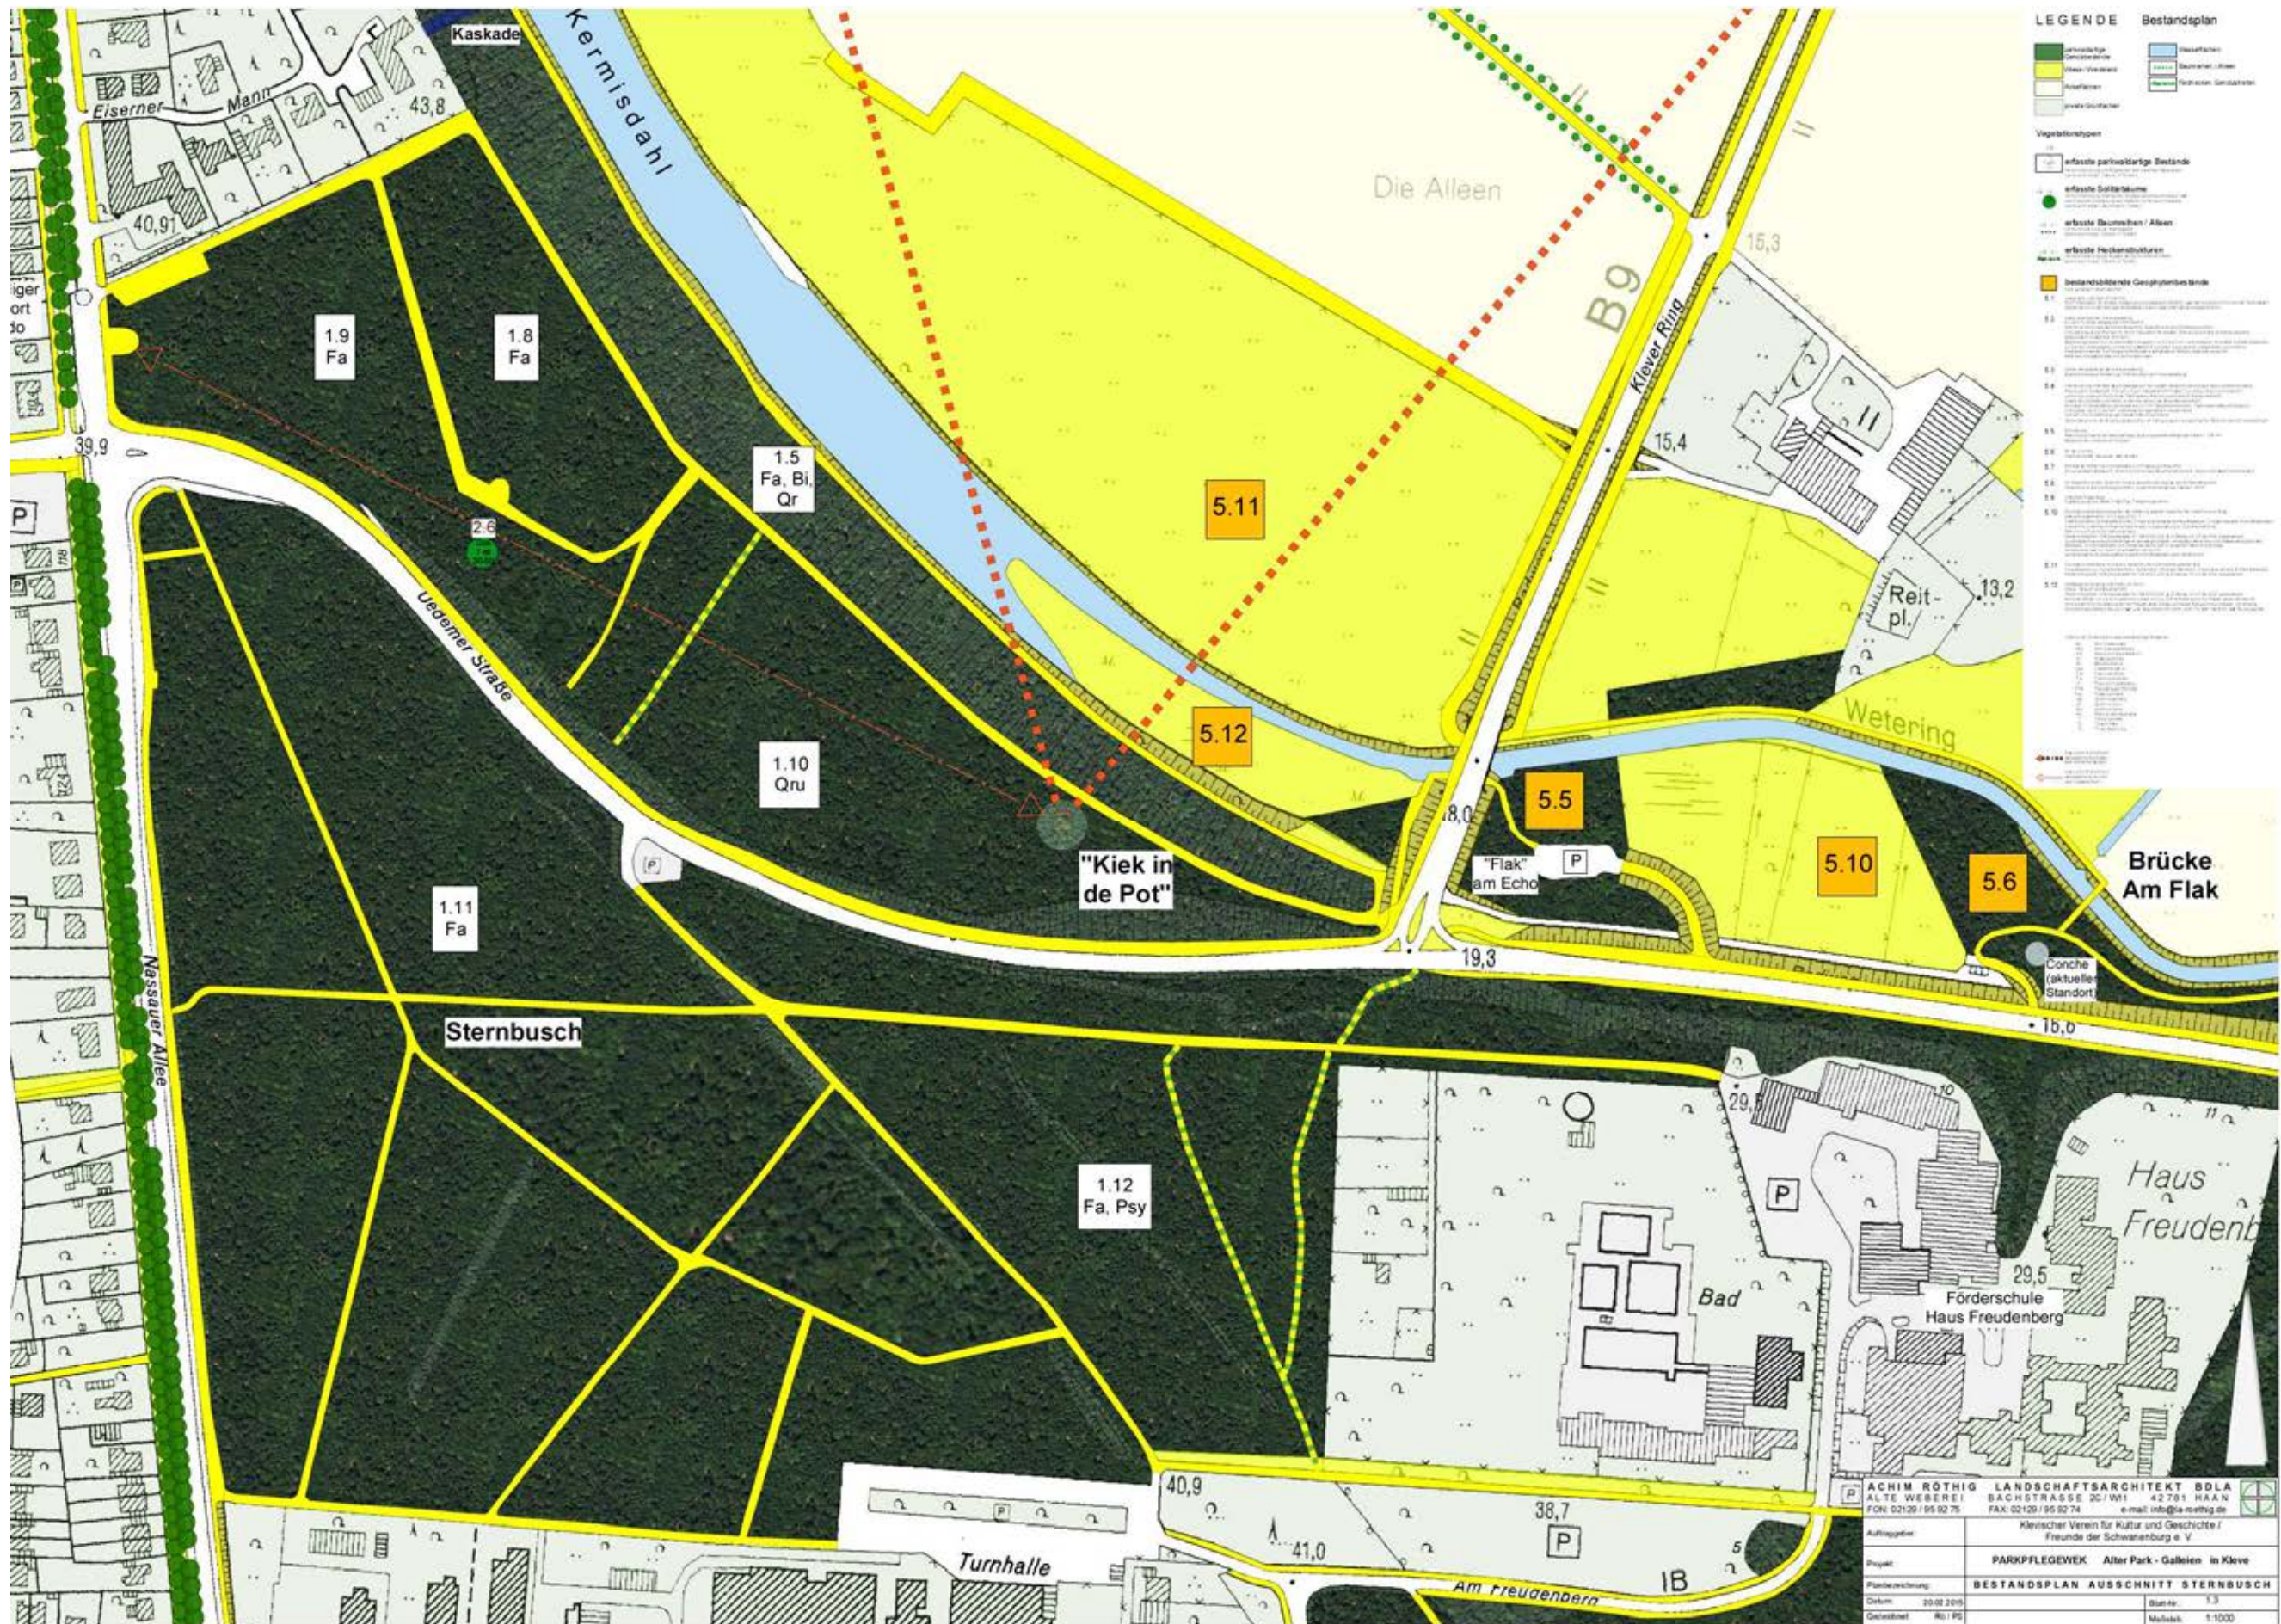
Abb. 13 Bestandsplan Bereich Sternbusch, unmaßstäbliche Verkleinerung (Q1)

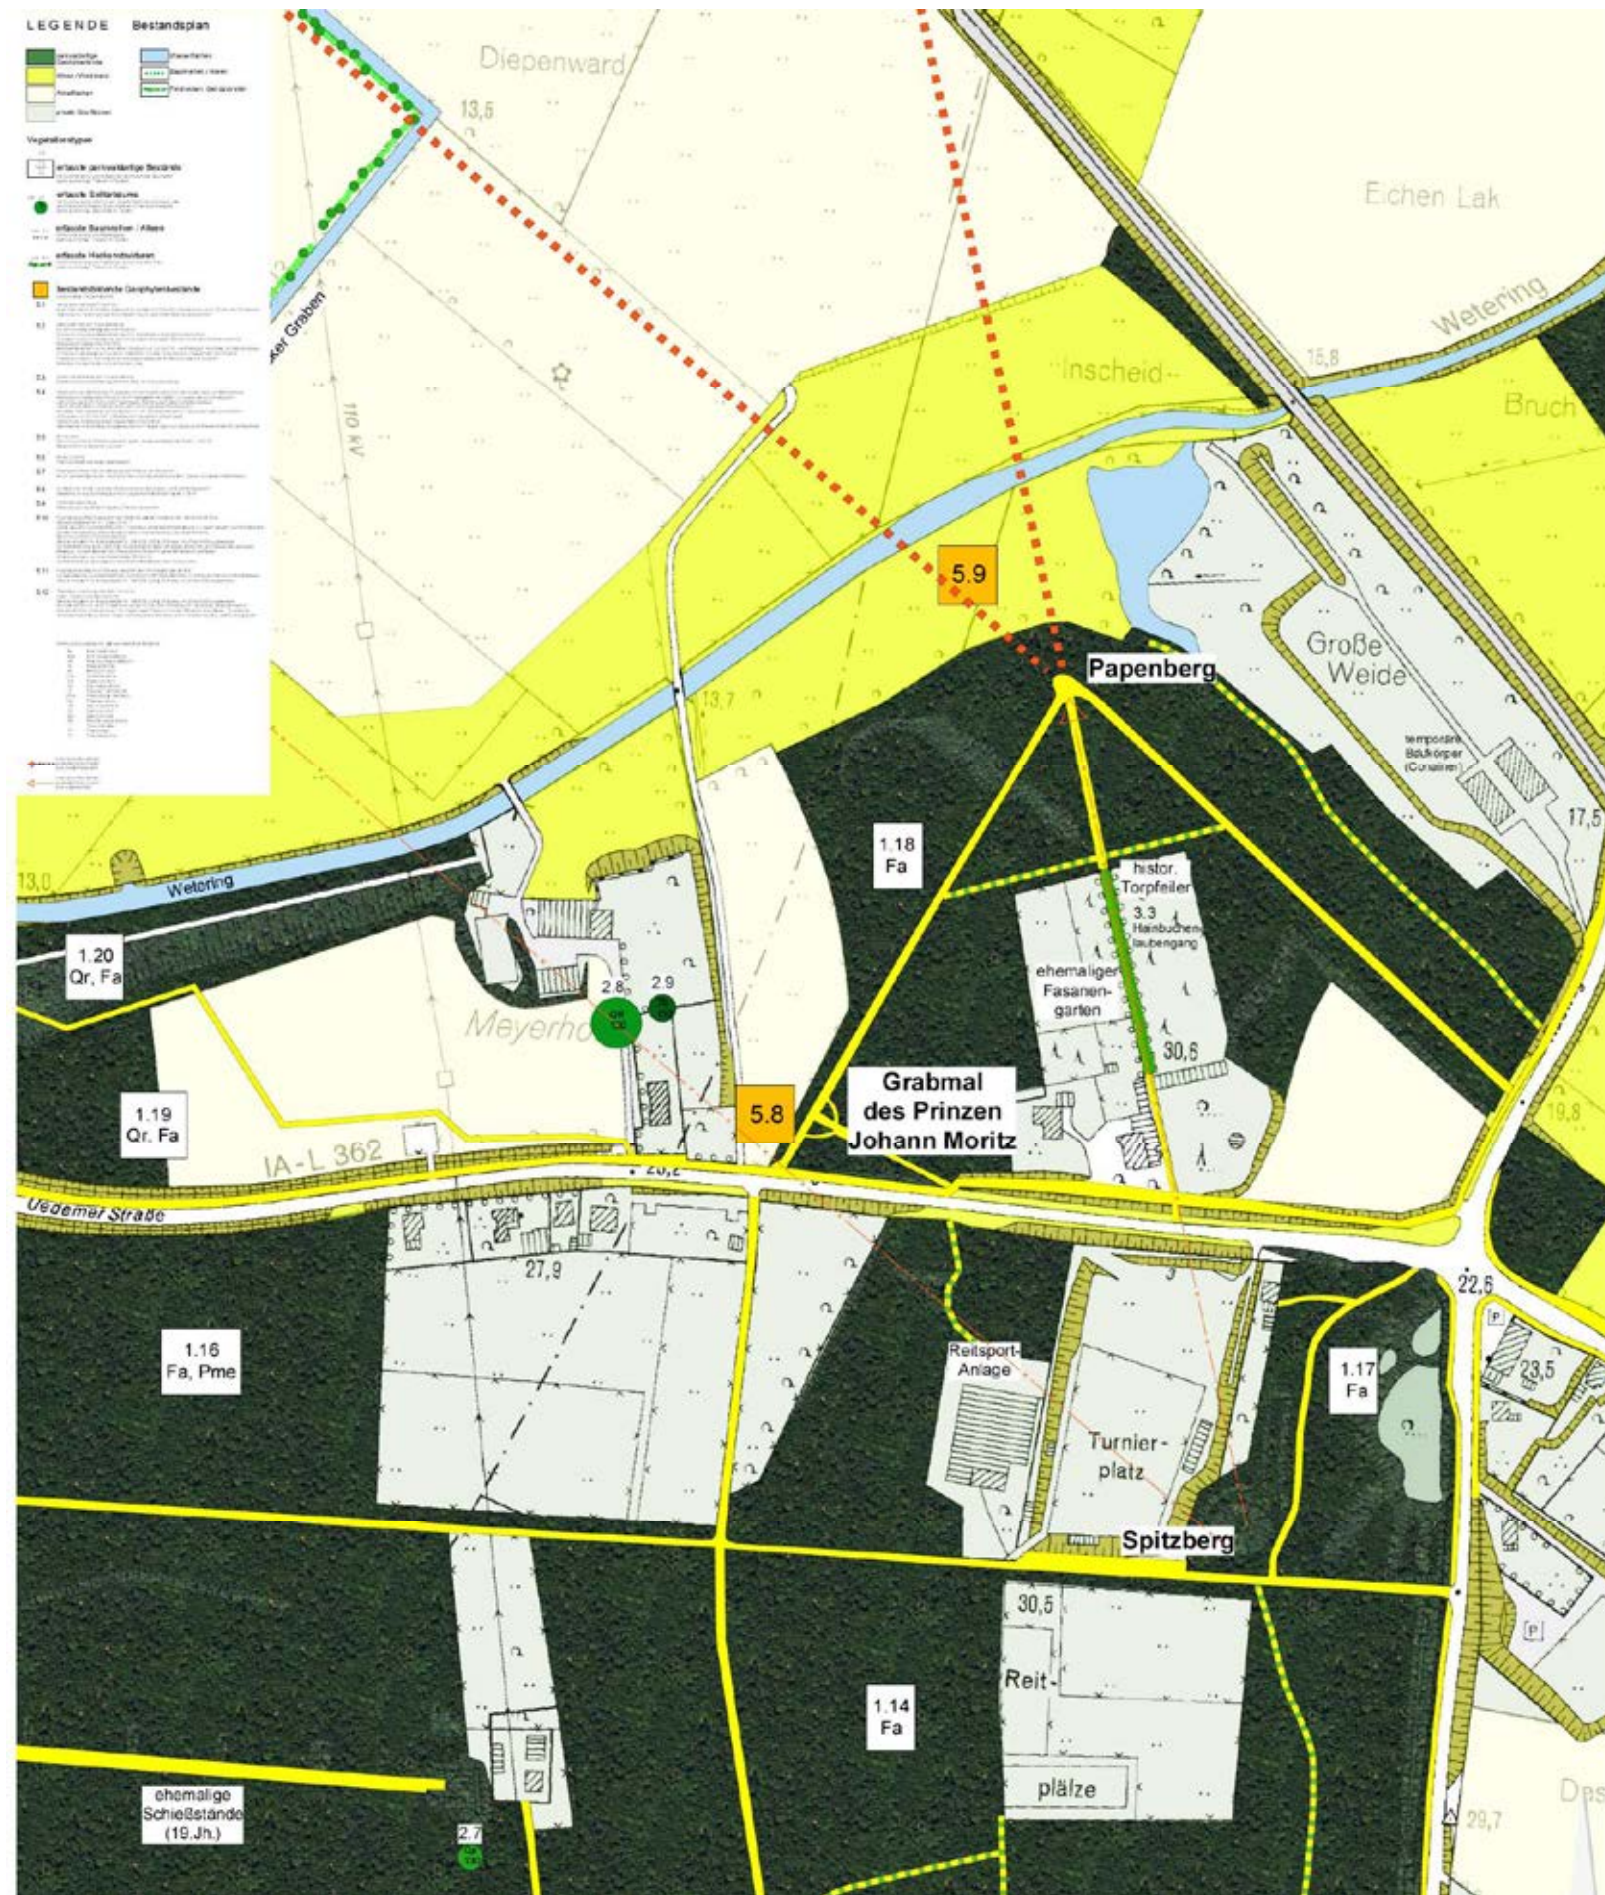
Abb. 14 Bestandsplan Bereich Bergendal, unmaßstäbliche Verkleinerung (Q1)

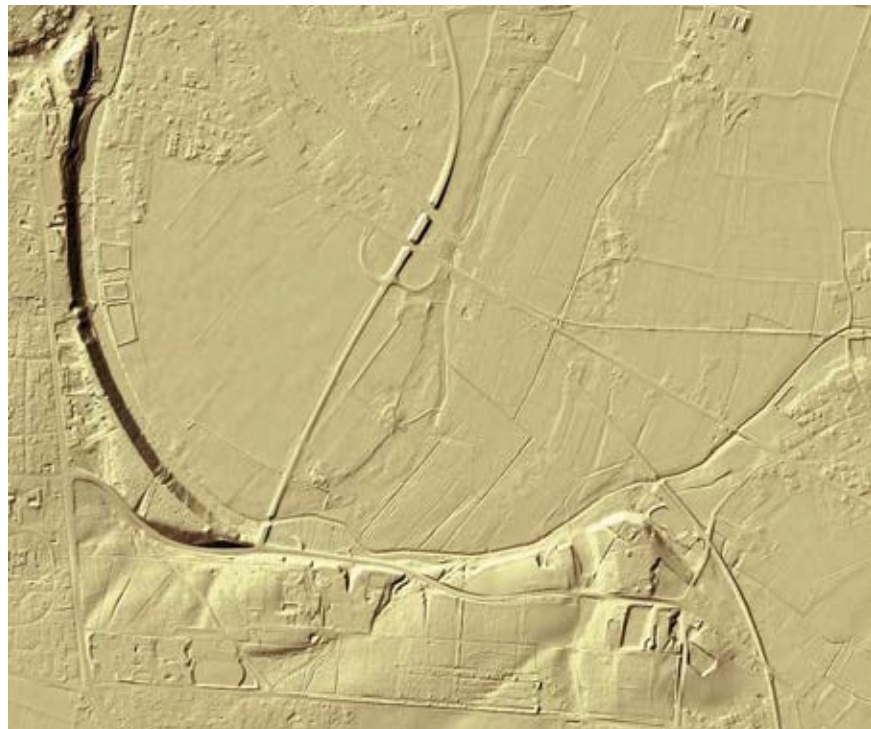
Abb. 15 digitales Geländemodell des Bearbeitungsgebiets (Q4)

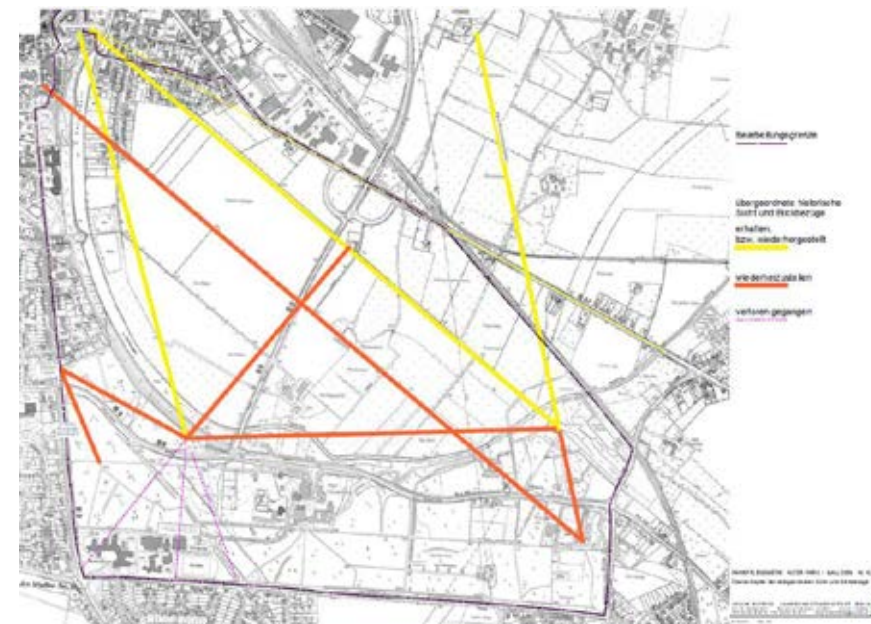
Abb. 16 Übersichtplan der erhaltenen, wiederherzustellenden und verloren gegangenen Sicht- und Blickbezüge (Q1)

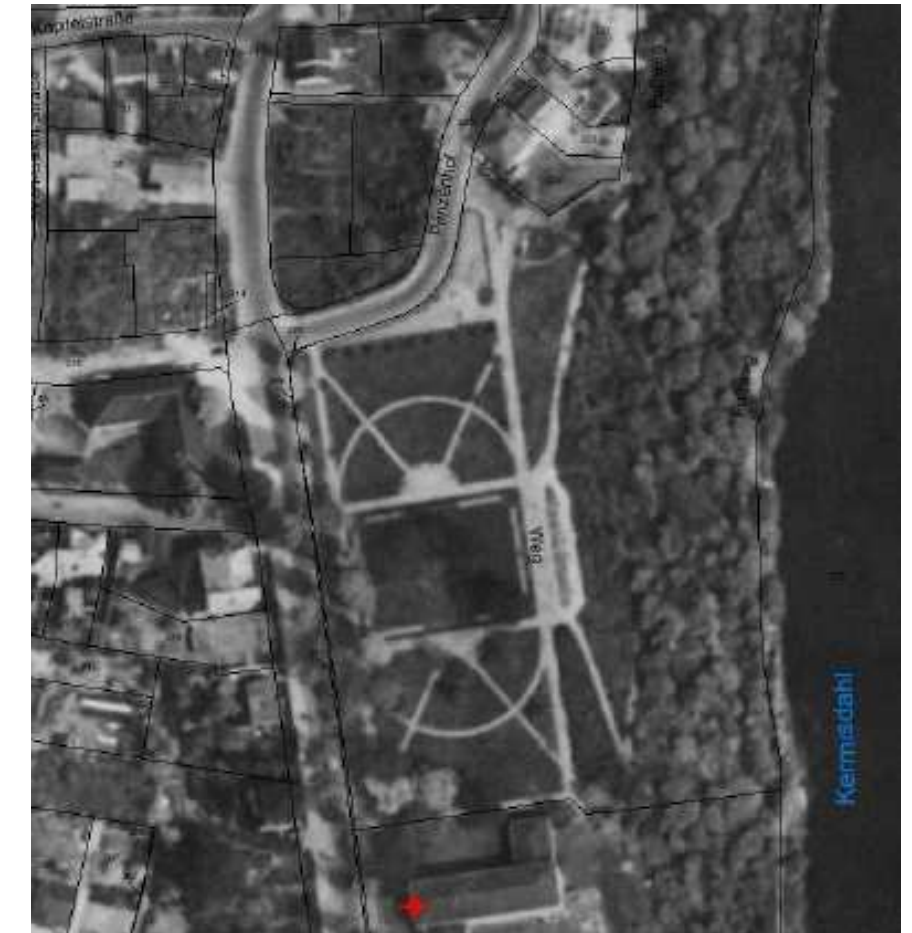
Das nachfolgende Luftbild von 1956 zeigt deutlich die formale Grundstruktur mit der terrassenförmigen Öffnung der Anlage zum Kernisdahl.

Abb. 23 Luftbild vom Prinz-Moritz-Park um 1956 (Q3)

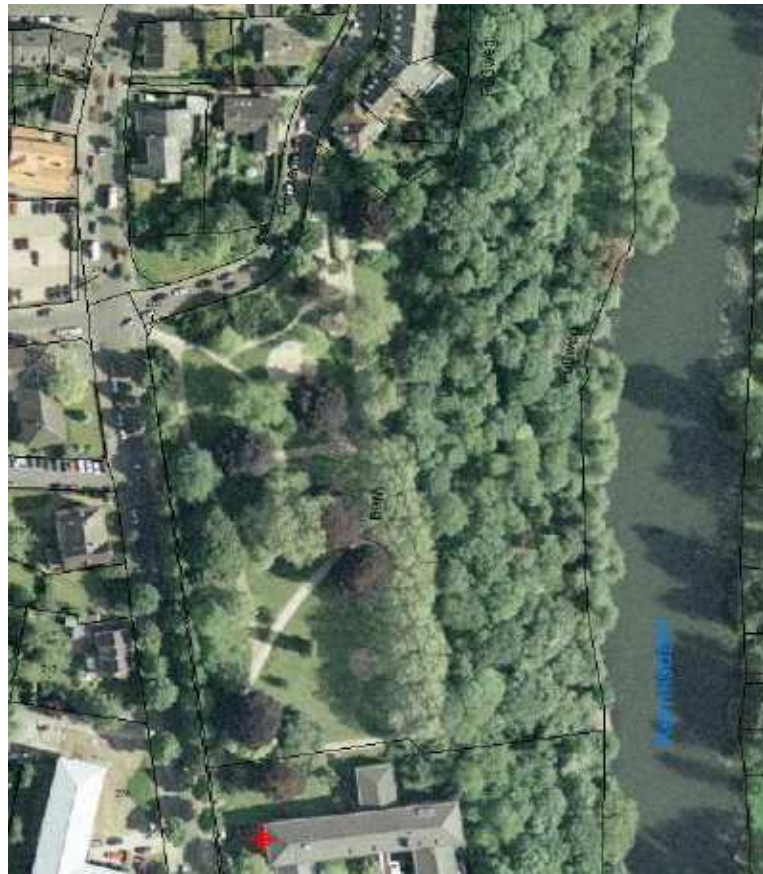
Abb. 25 der Prinz-Moritz-Park 2002, deutlich erkennbar der im nördlichen Abschnitt eingefügte Spielbereich und der enorme Zuwachs des Gehölzbestands am Kermisdahlhang (Q3)

Die weiteren Luftbildaufnahmen aus den Jahren 1969 und 2002 zeigen schon die fatale Entwicklung zum „Einheitsgrün“, bei dem fast sämtliche Bezüge zum historischen Gesamtkomplex der Klever Gartenanlagen aufgegeben wurden.

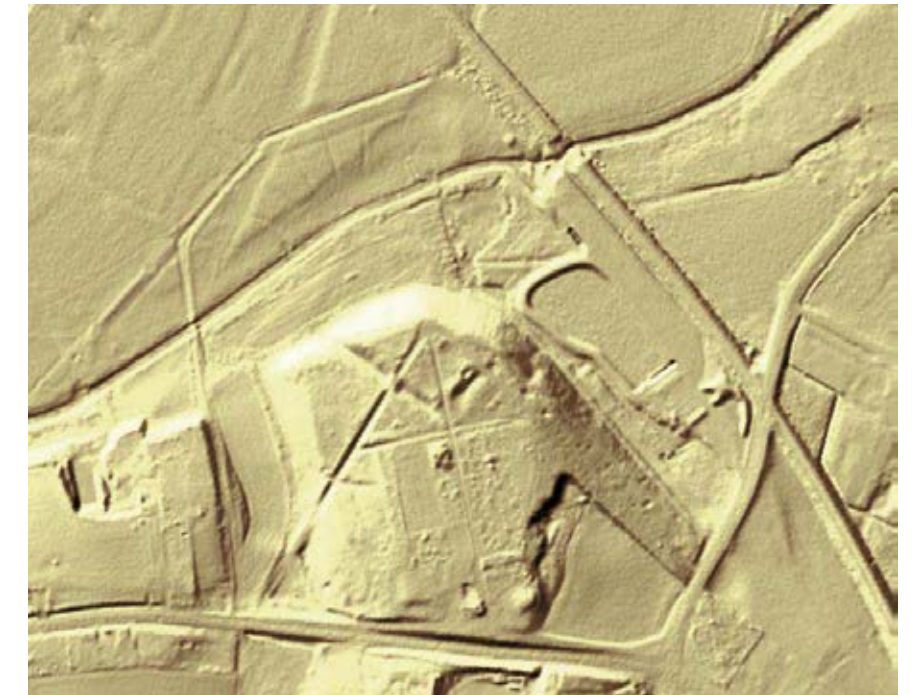
Abb. 29 digitales Geländemodell vom Papenberg mit Umfeld, nördlich der Wetering sind im oberen Bilddrittel deutlich die Strukturen der sternförmig vom ehemaligen Wasserbecken ausstrahlenden Wassergräben zu erkennen, Quelle TIM-online (Q4)

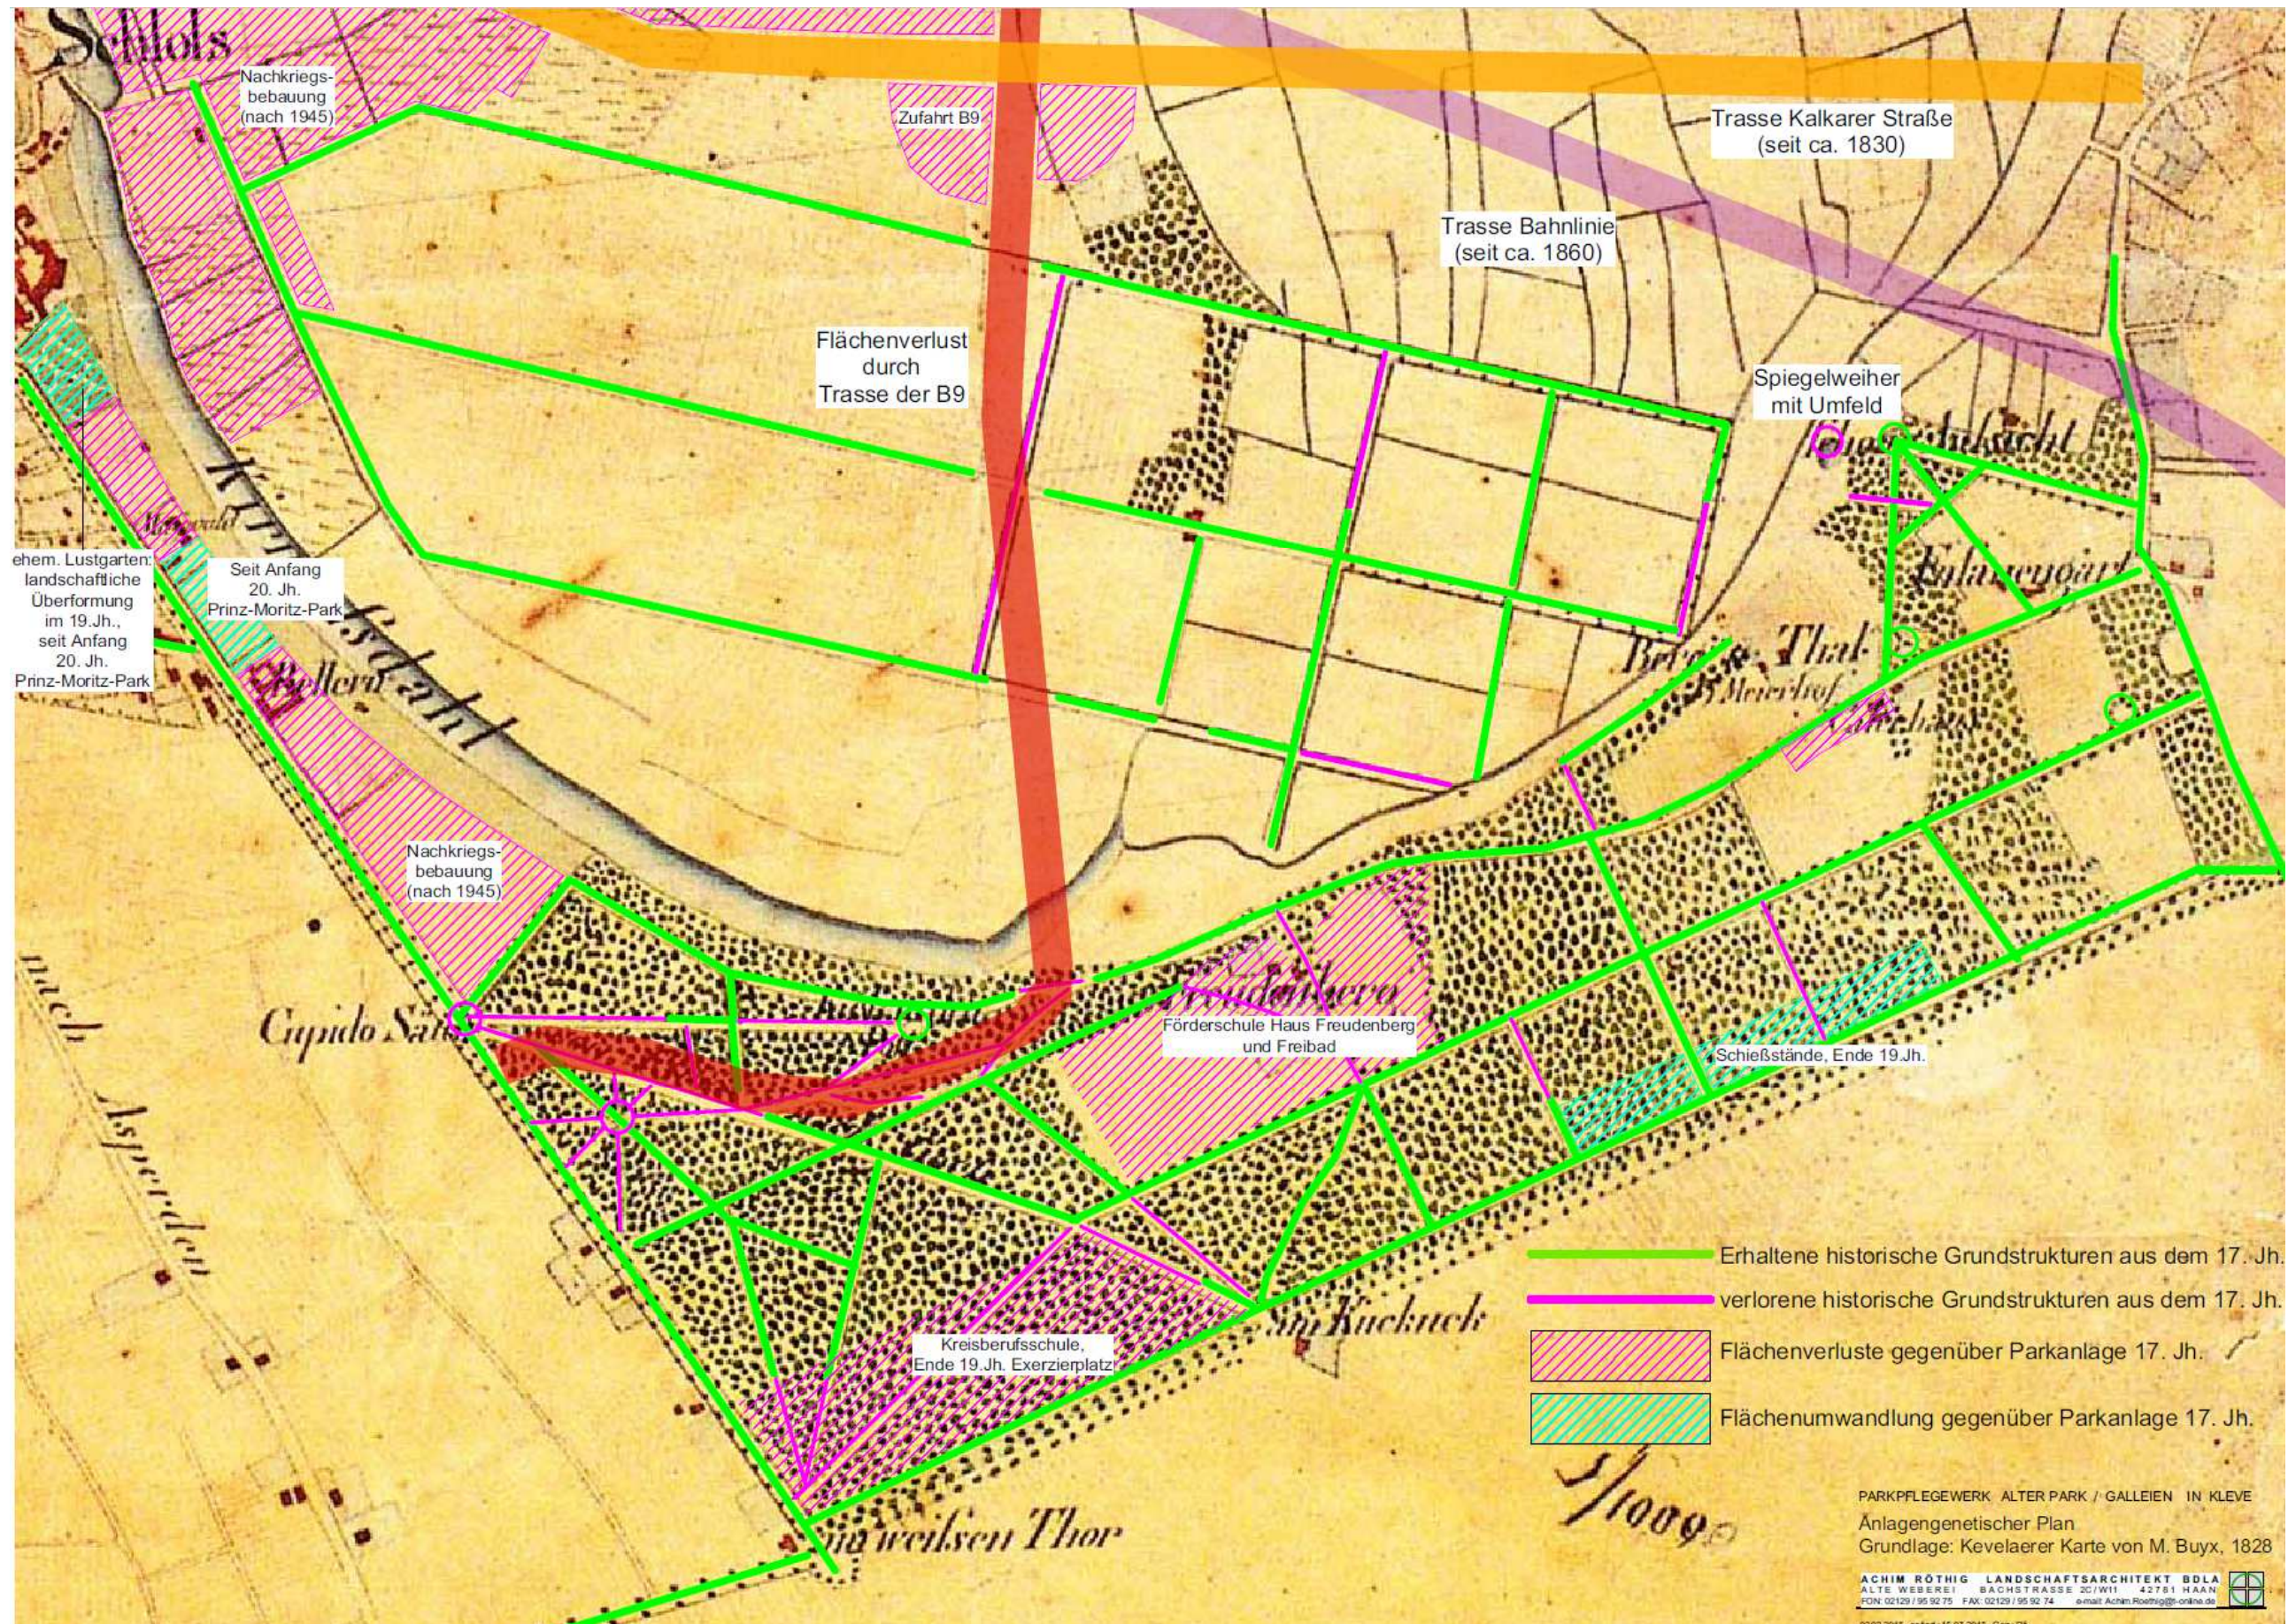
Abb. 30 Anlagen-genetische Karte auf Grundlage des Planes von M. Buyx, 1829 (Q1)

Die Ergebnisse der anlagengenetischen Karten sind Grundlage für die in Kapitel 5 (Entwicklungskonzept) und den entsprechenden Plänen erarbeiteten Vorschlägen zur perspektivischen Entwicklung des Alten Parks / Galleien unter angemessener Berücksichtigung der gartendenkmalpflegerischen Belange.
