# PARKPFLEGEWERK    ALTER TIERGARTEN / GALLEIEN    KLEVE

SEPTEMBER 2015

BESTANDSAUFNAHME    ENTWICKLUNGSSZENARIEN

im Auftrag des Klevischen Vereins für Kultur und Geschichte, Freunde der Schwanenburg e.V.

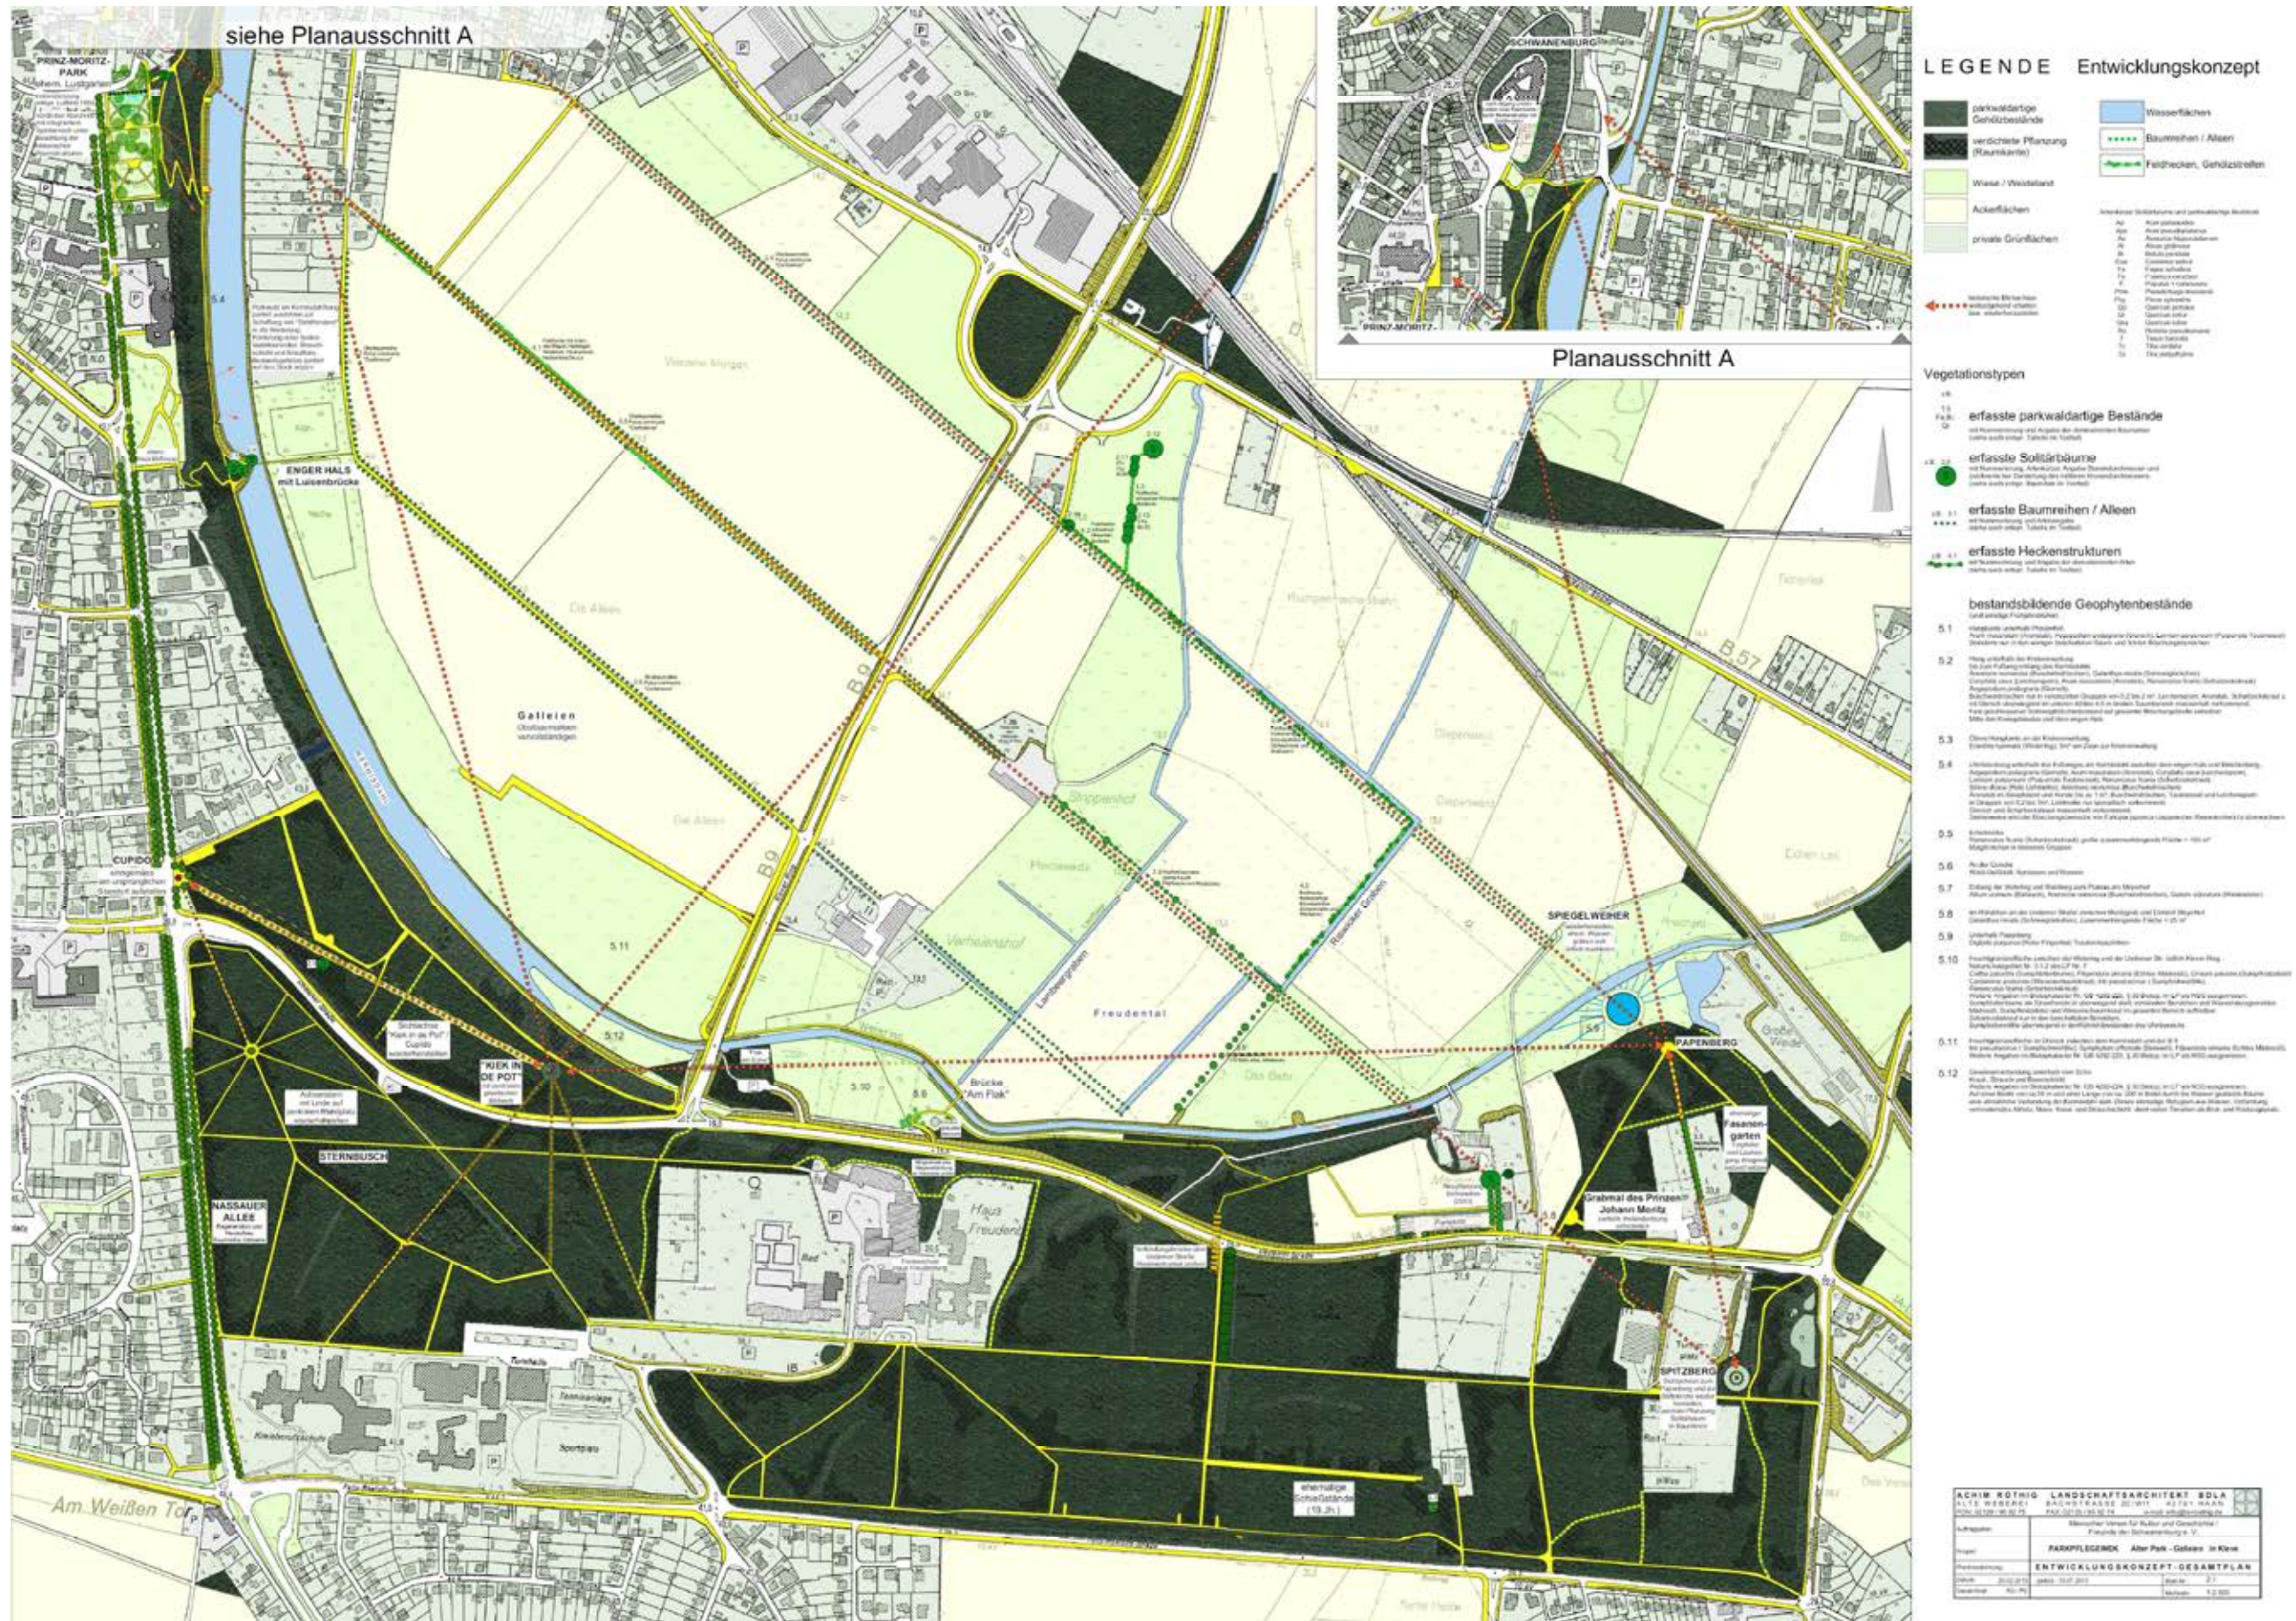
Abb. 33 Entwicklungskonzept Gesamtplan, unmaßstäbliche Verkleinerung (Q1)

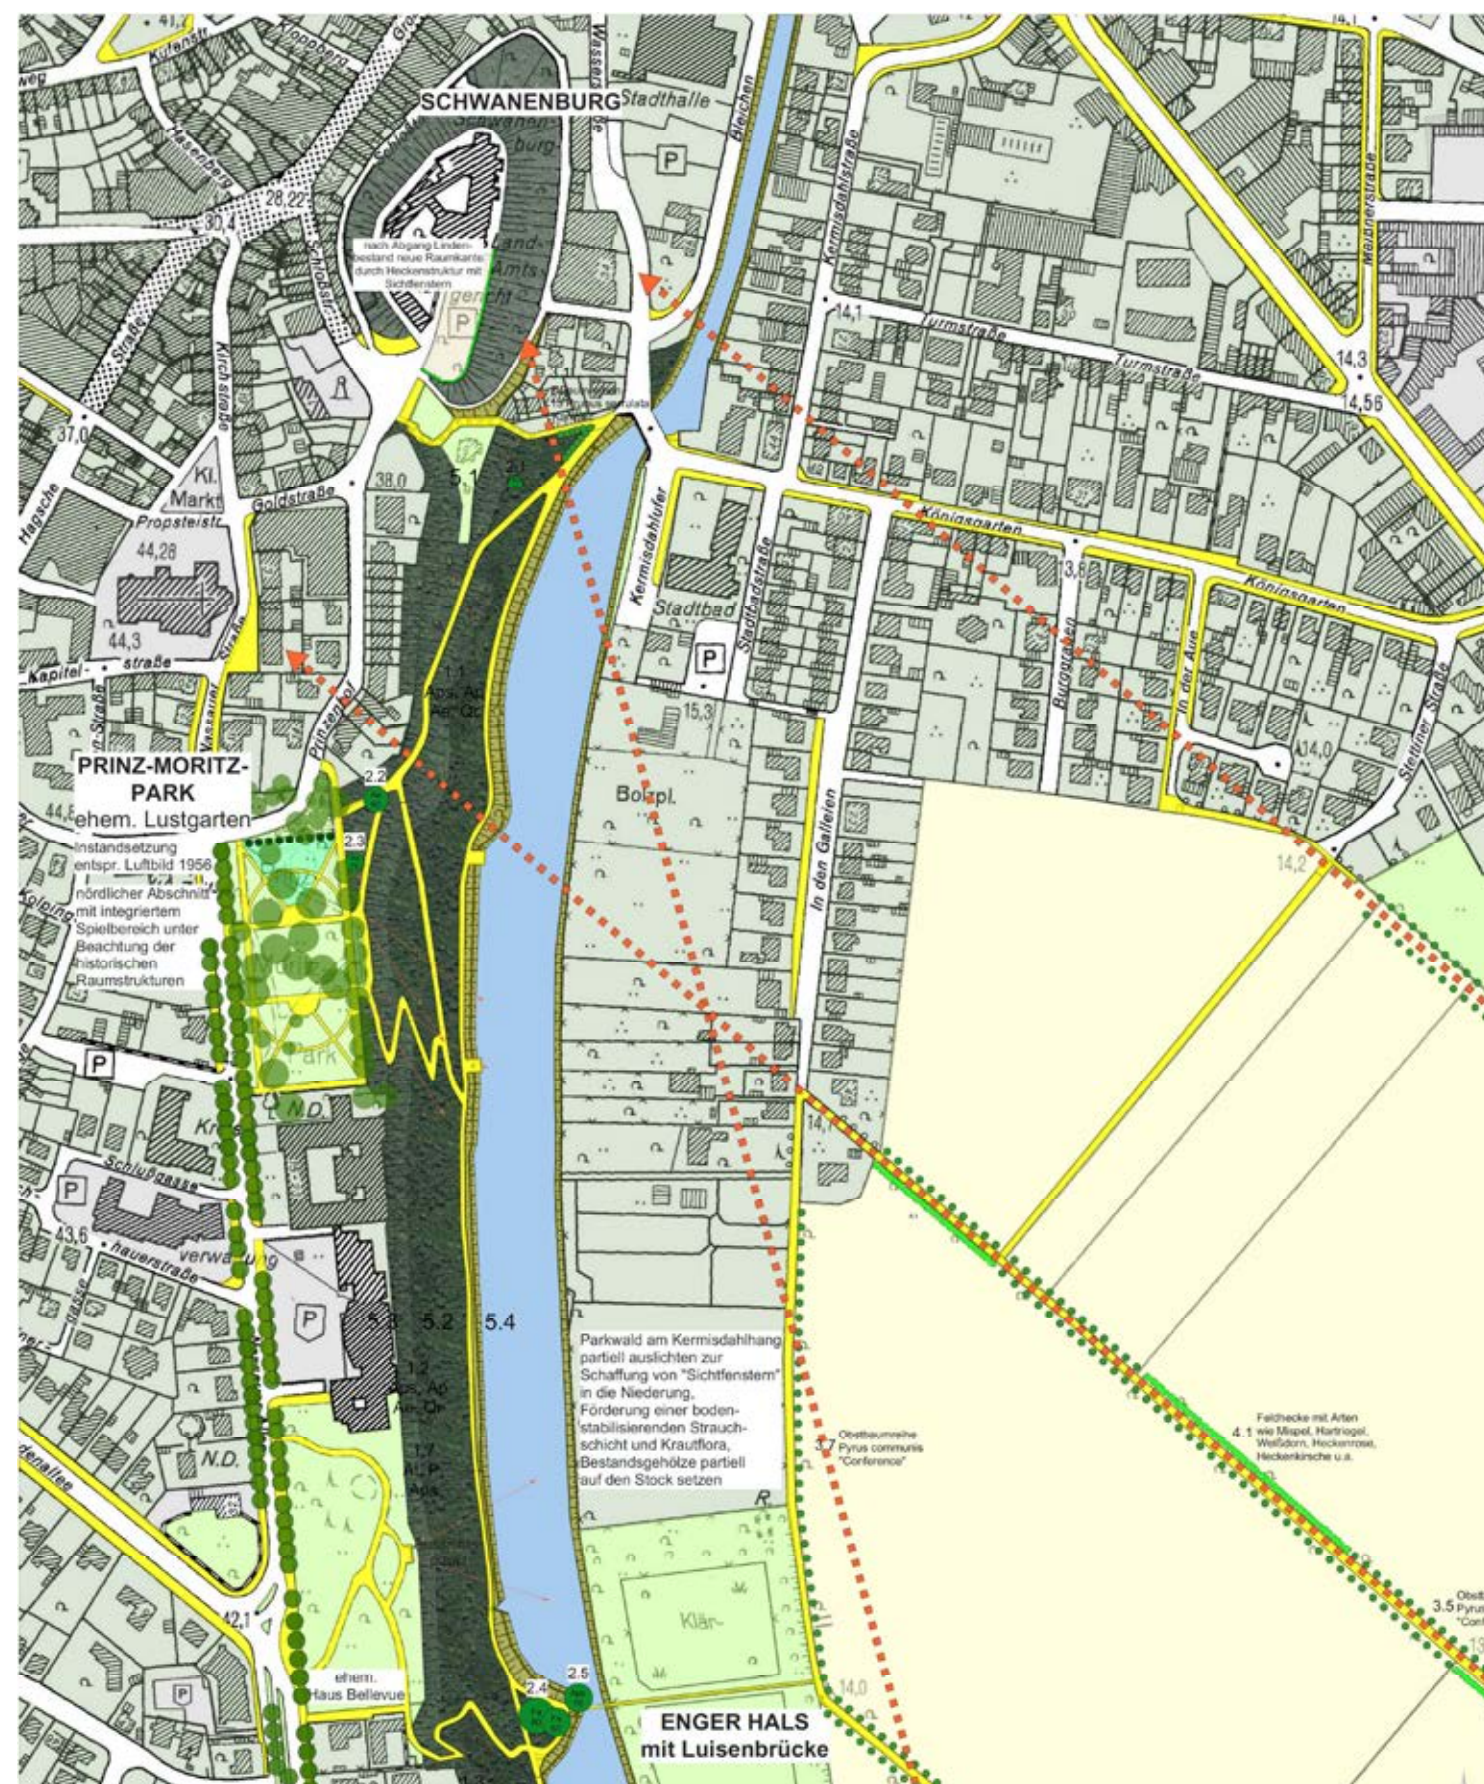
Abb. 34 Entwicklungskonzept Bereich Nord mit ehem. Lustgarten, unmaßstäbliche Verkleinerung (Q1)

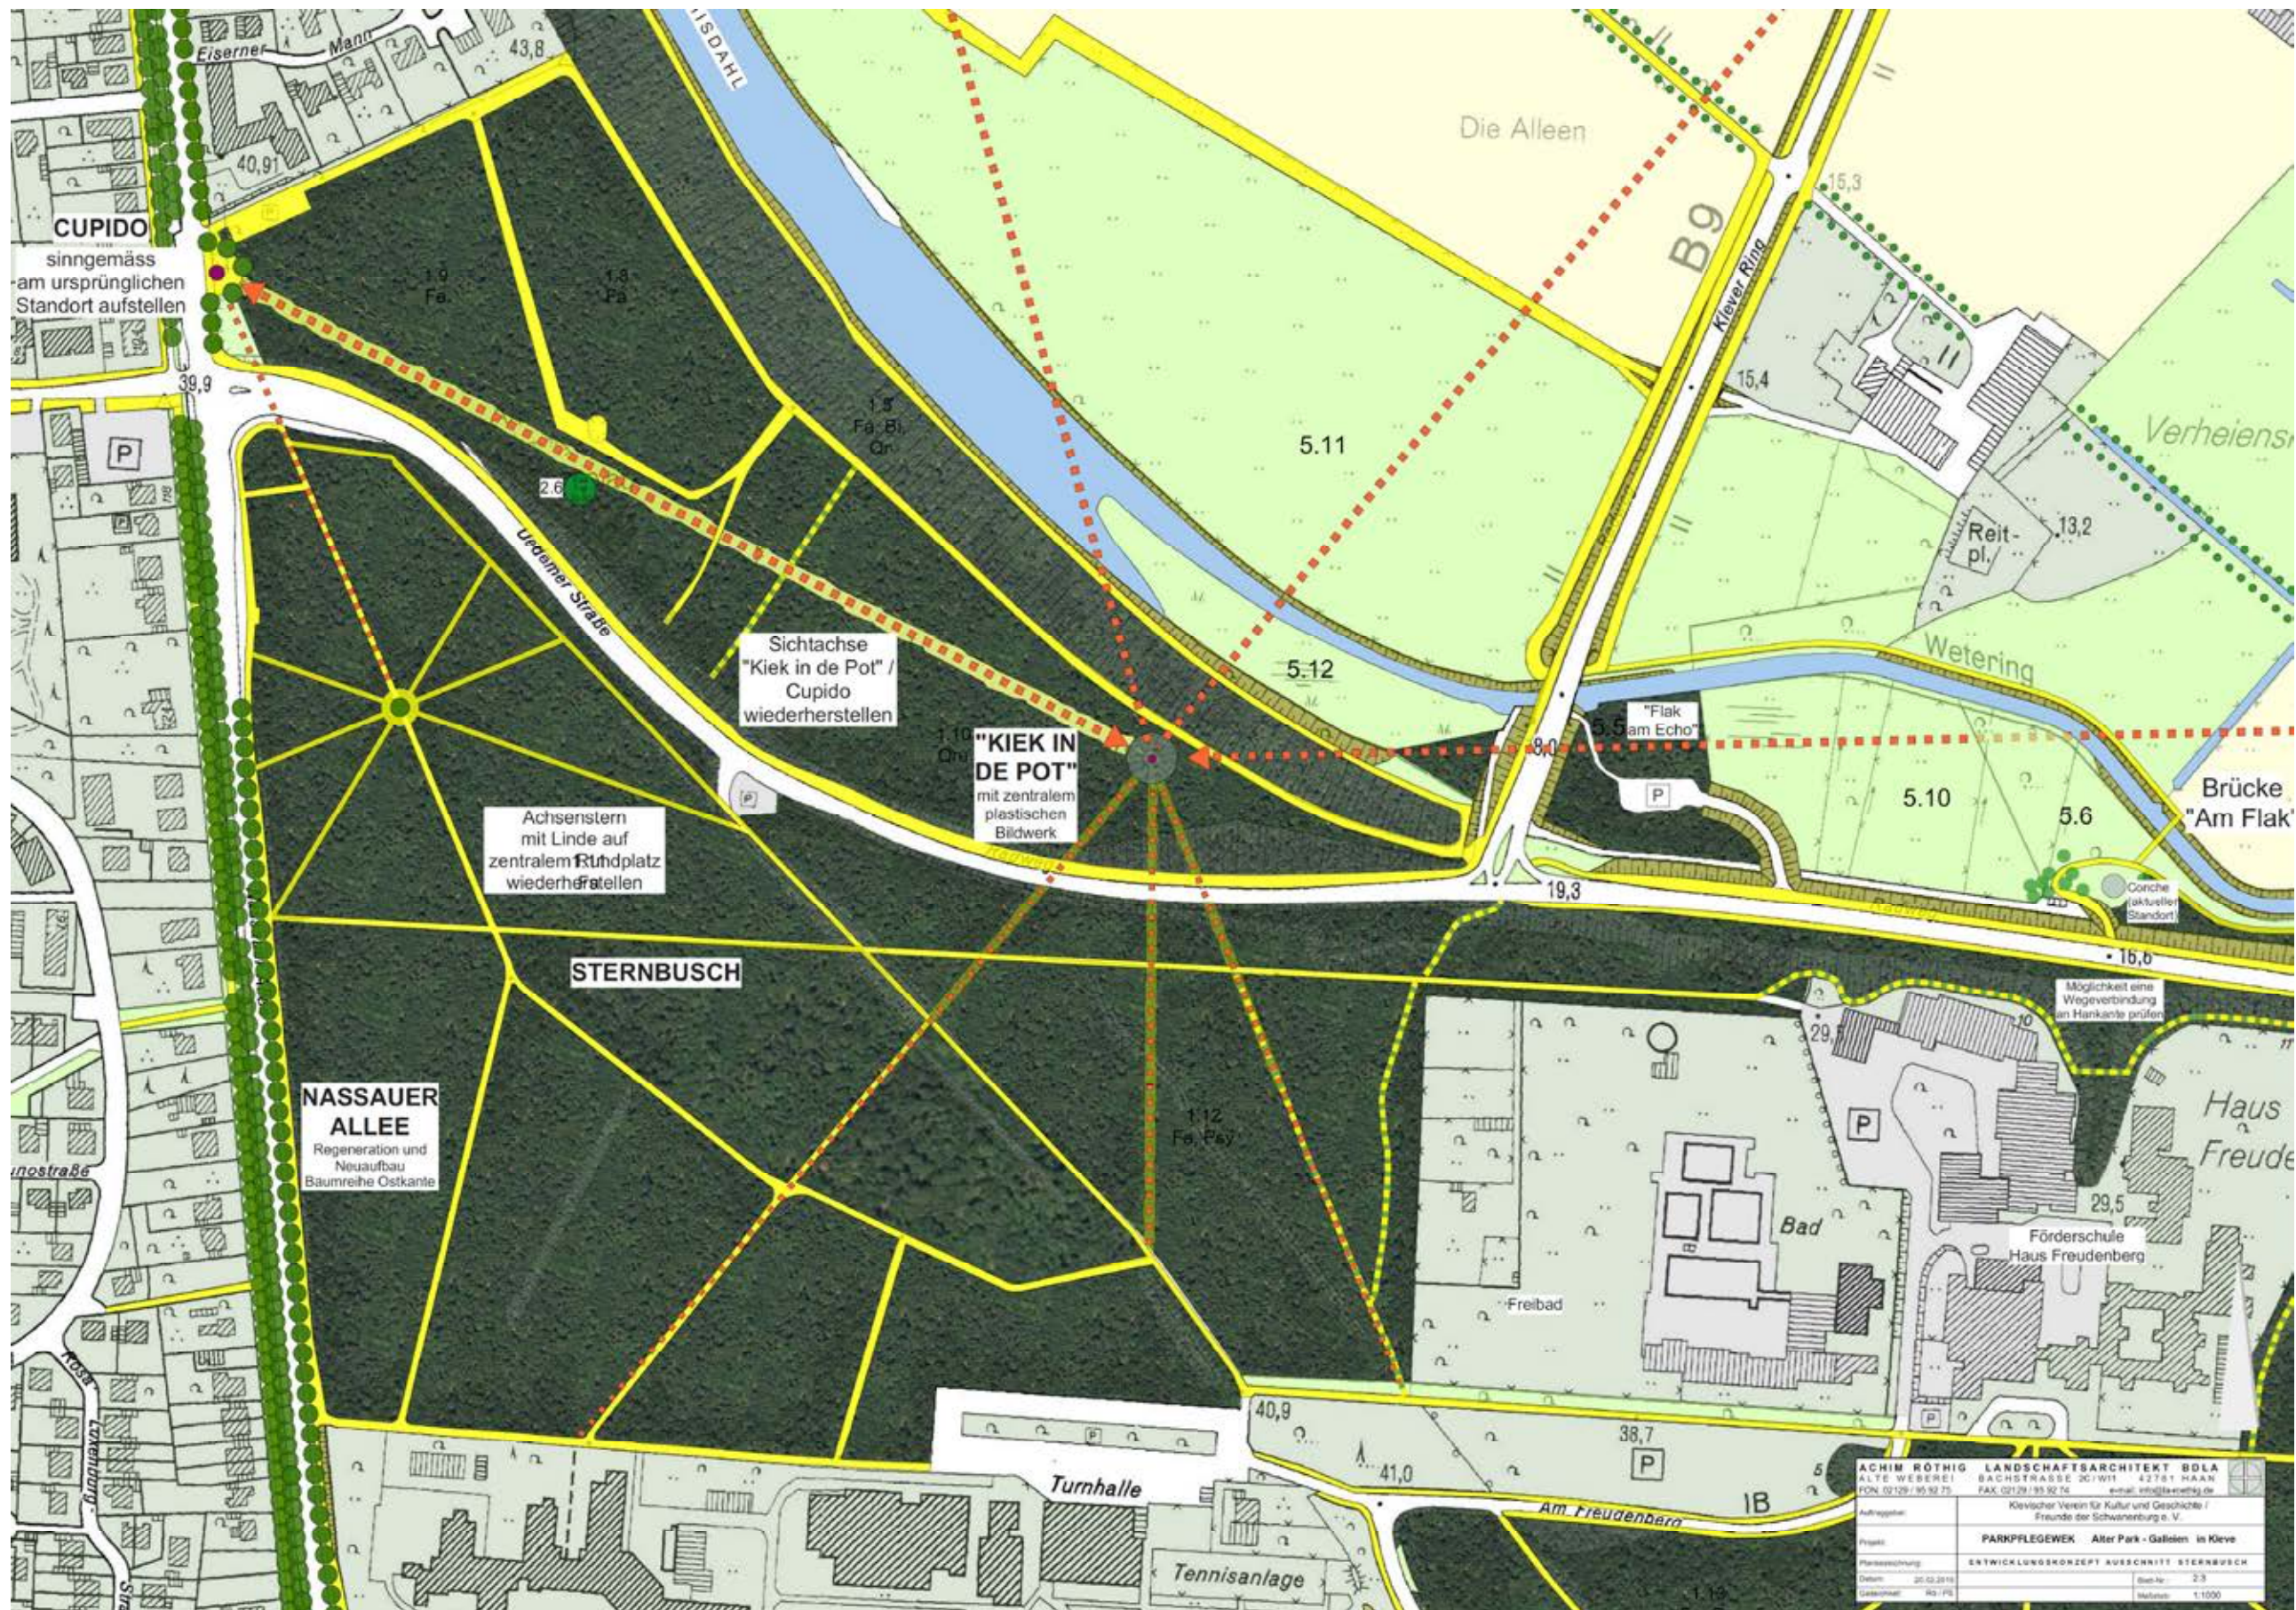
Abb. 35 Entwicklungskonzept Bereich Sternbusch, unmaßstäbliche Verkleinerung (Q1)

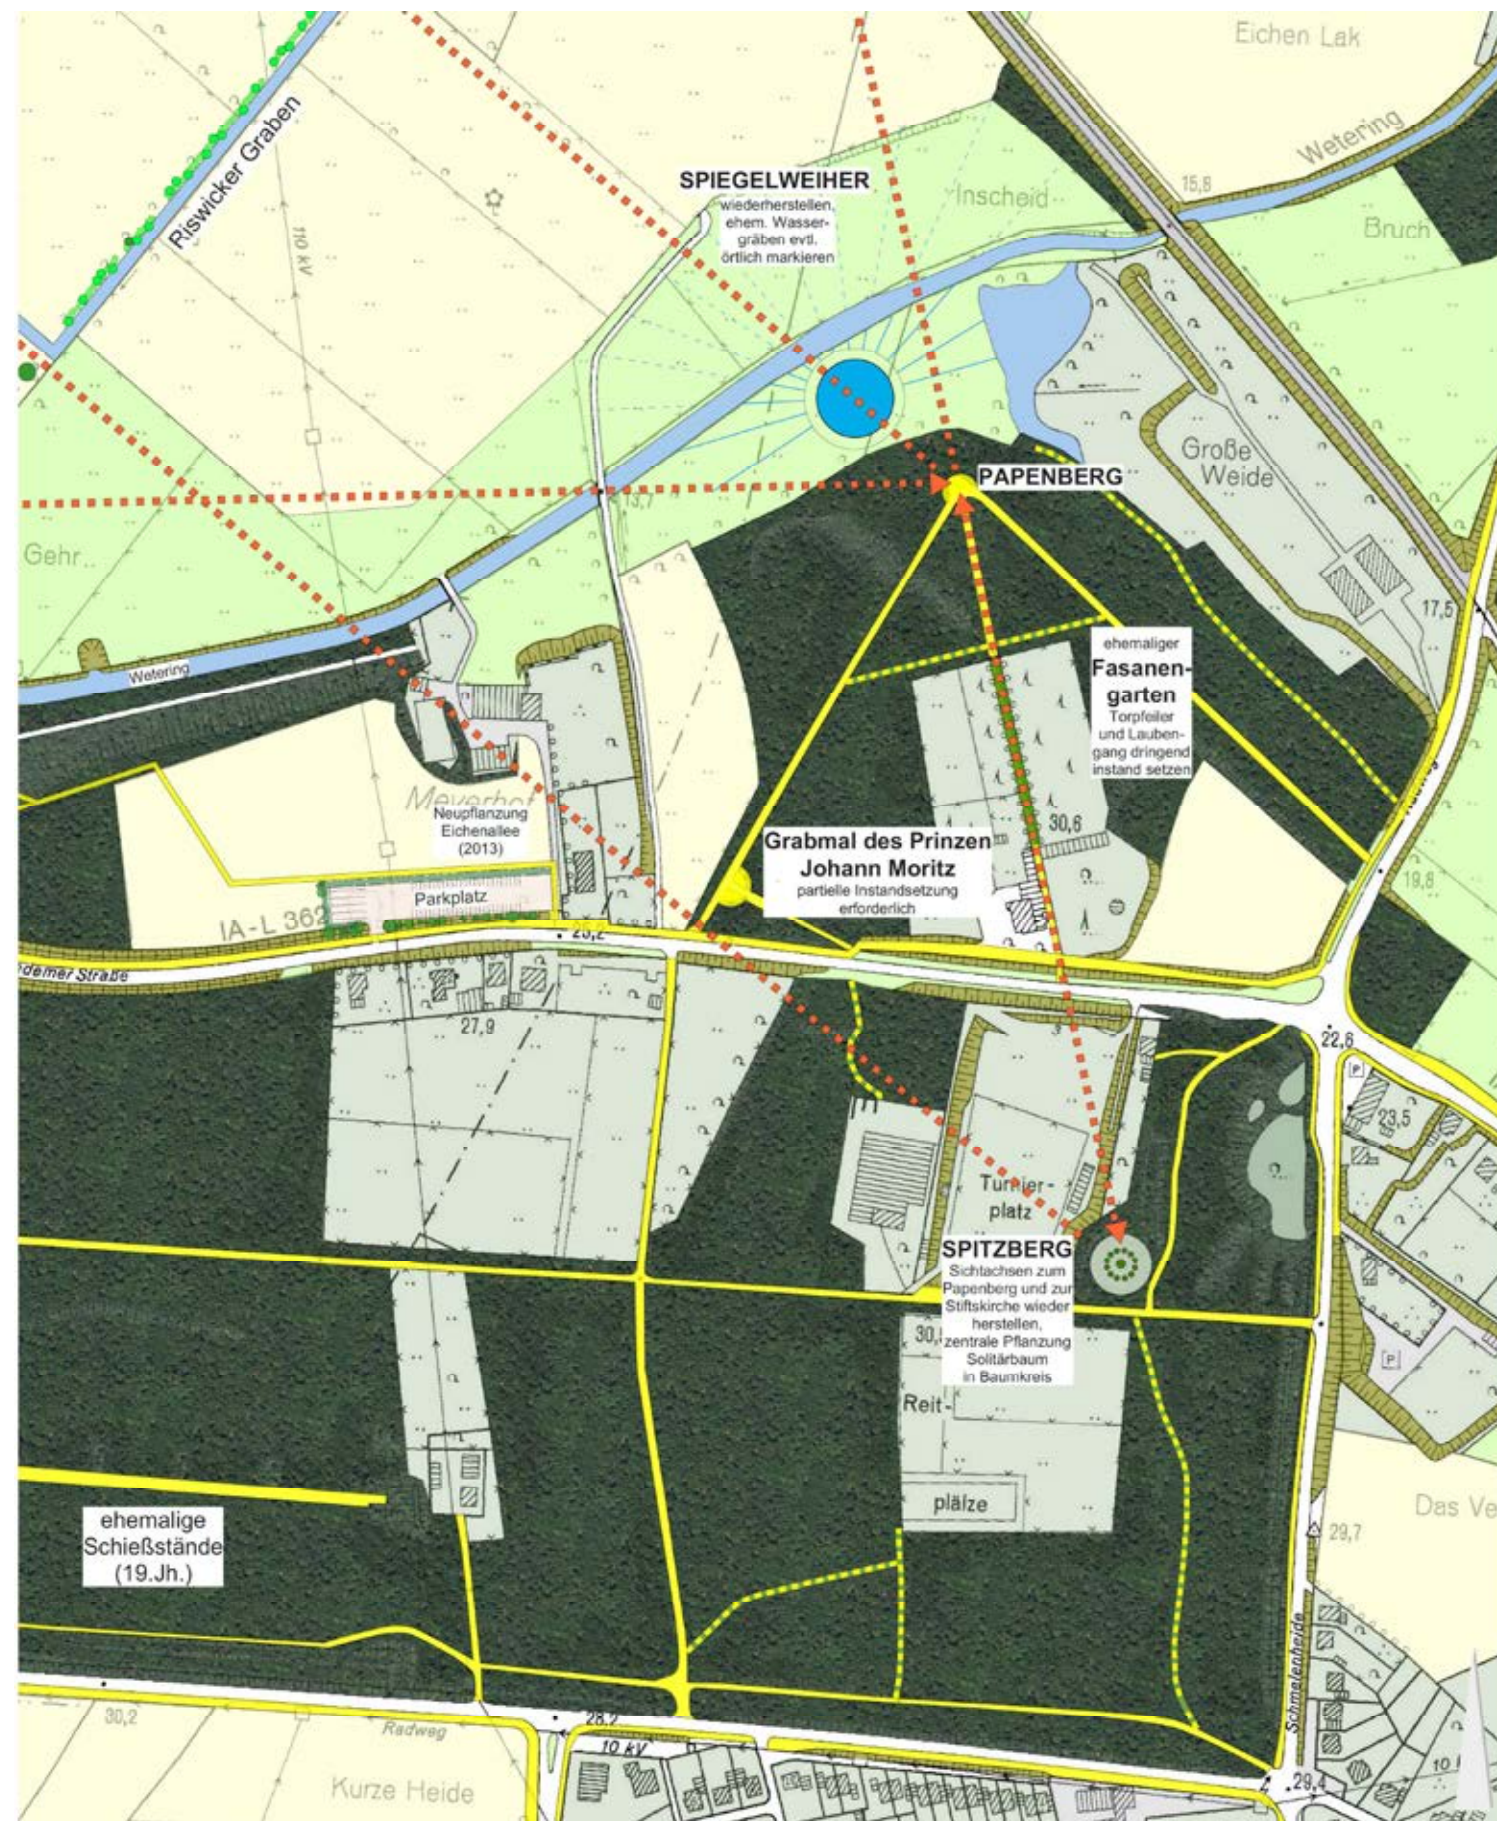
Abb. 36 Entwicklungskonzept Bereich Bergendal, unmaßstäbliche Verkleinerung (Q1)

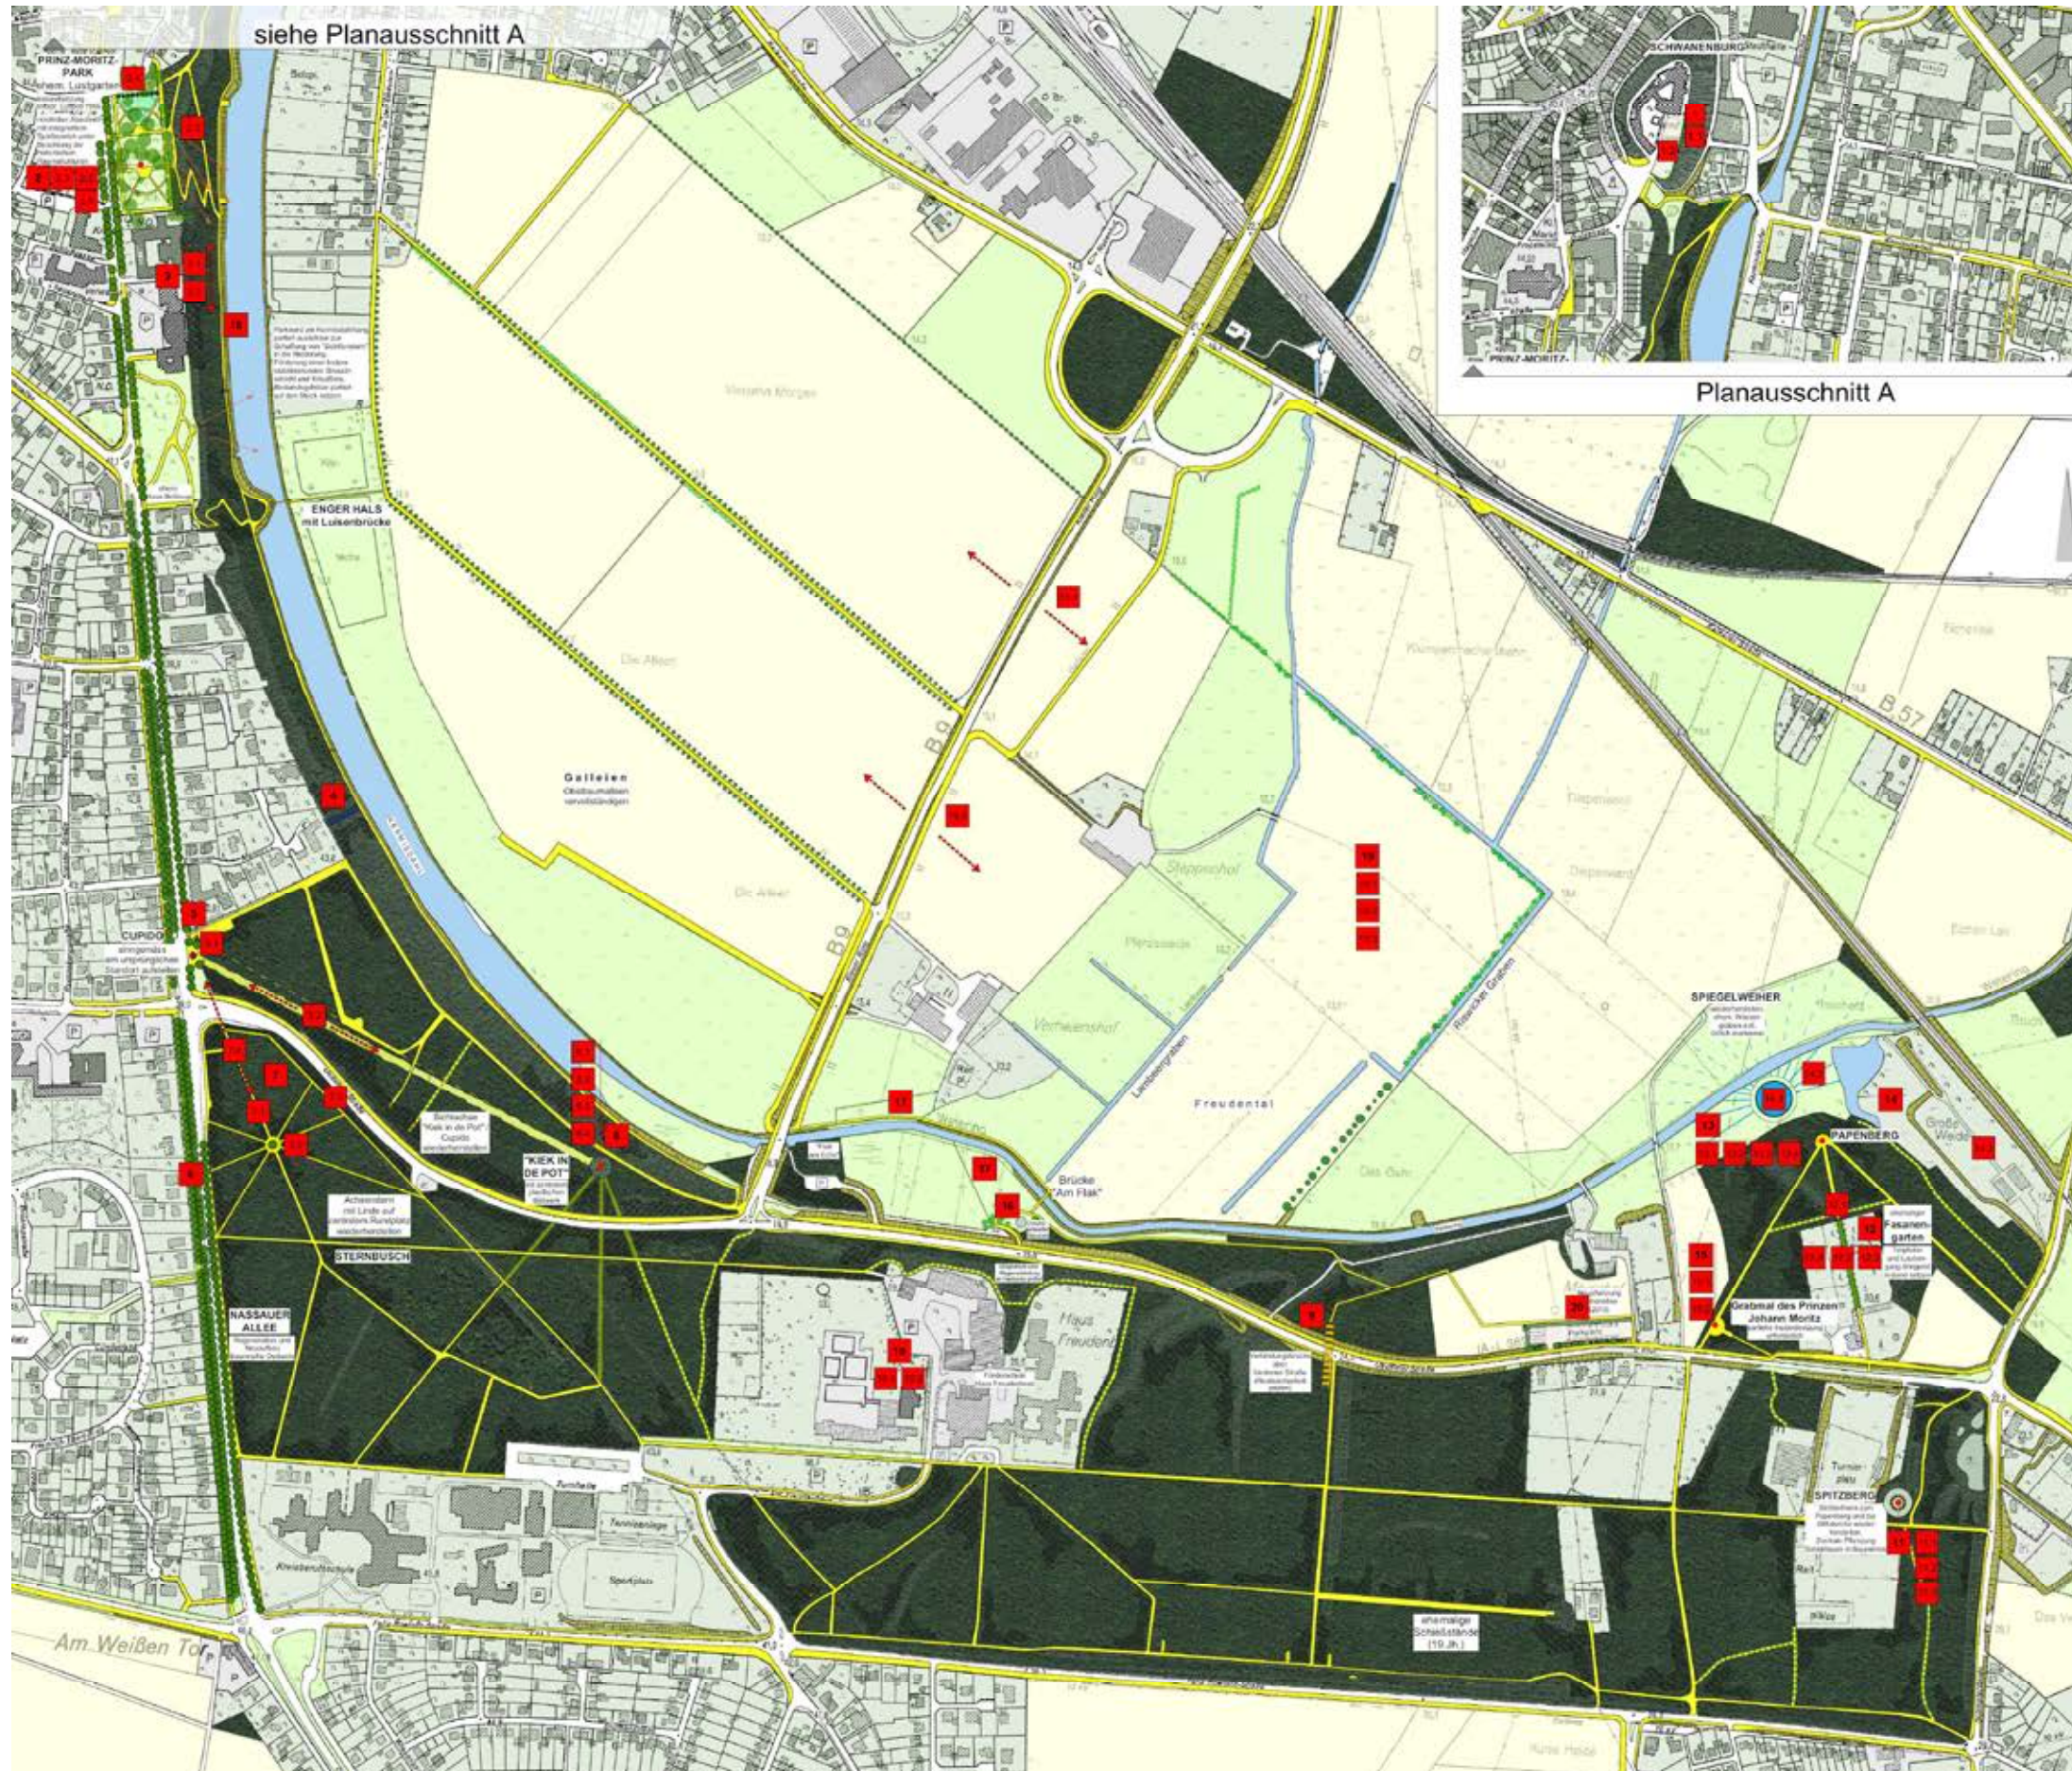
1. **Struktur**
- 1.1 Pflege der Vegetationsbestände im Bereich der Hangflächen, Sicherung der Reife Stiele auf die Schwänberg durch entsprechende Nordrichtung-Pflanzung und gezielte Erhaltung von Gehölzbestand (2/1-k)

Abb. 37 Maßnahmenplan Gesamtanlage, unmaßstäbliche Verkleinerung (Q1)

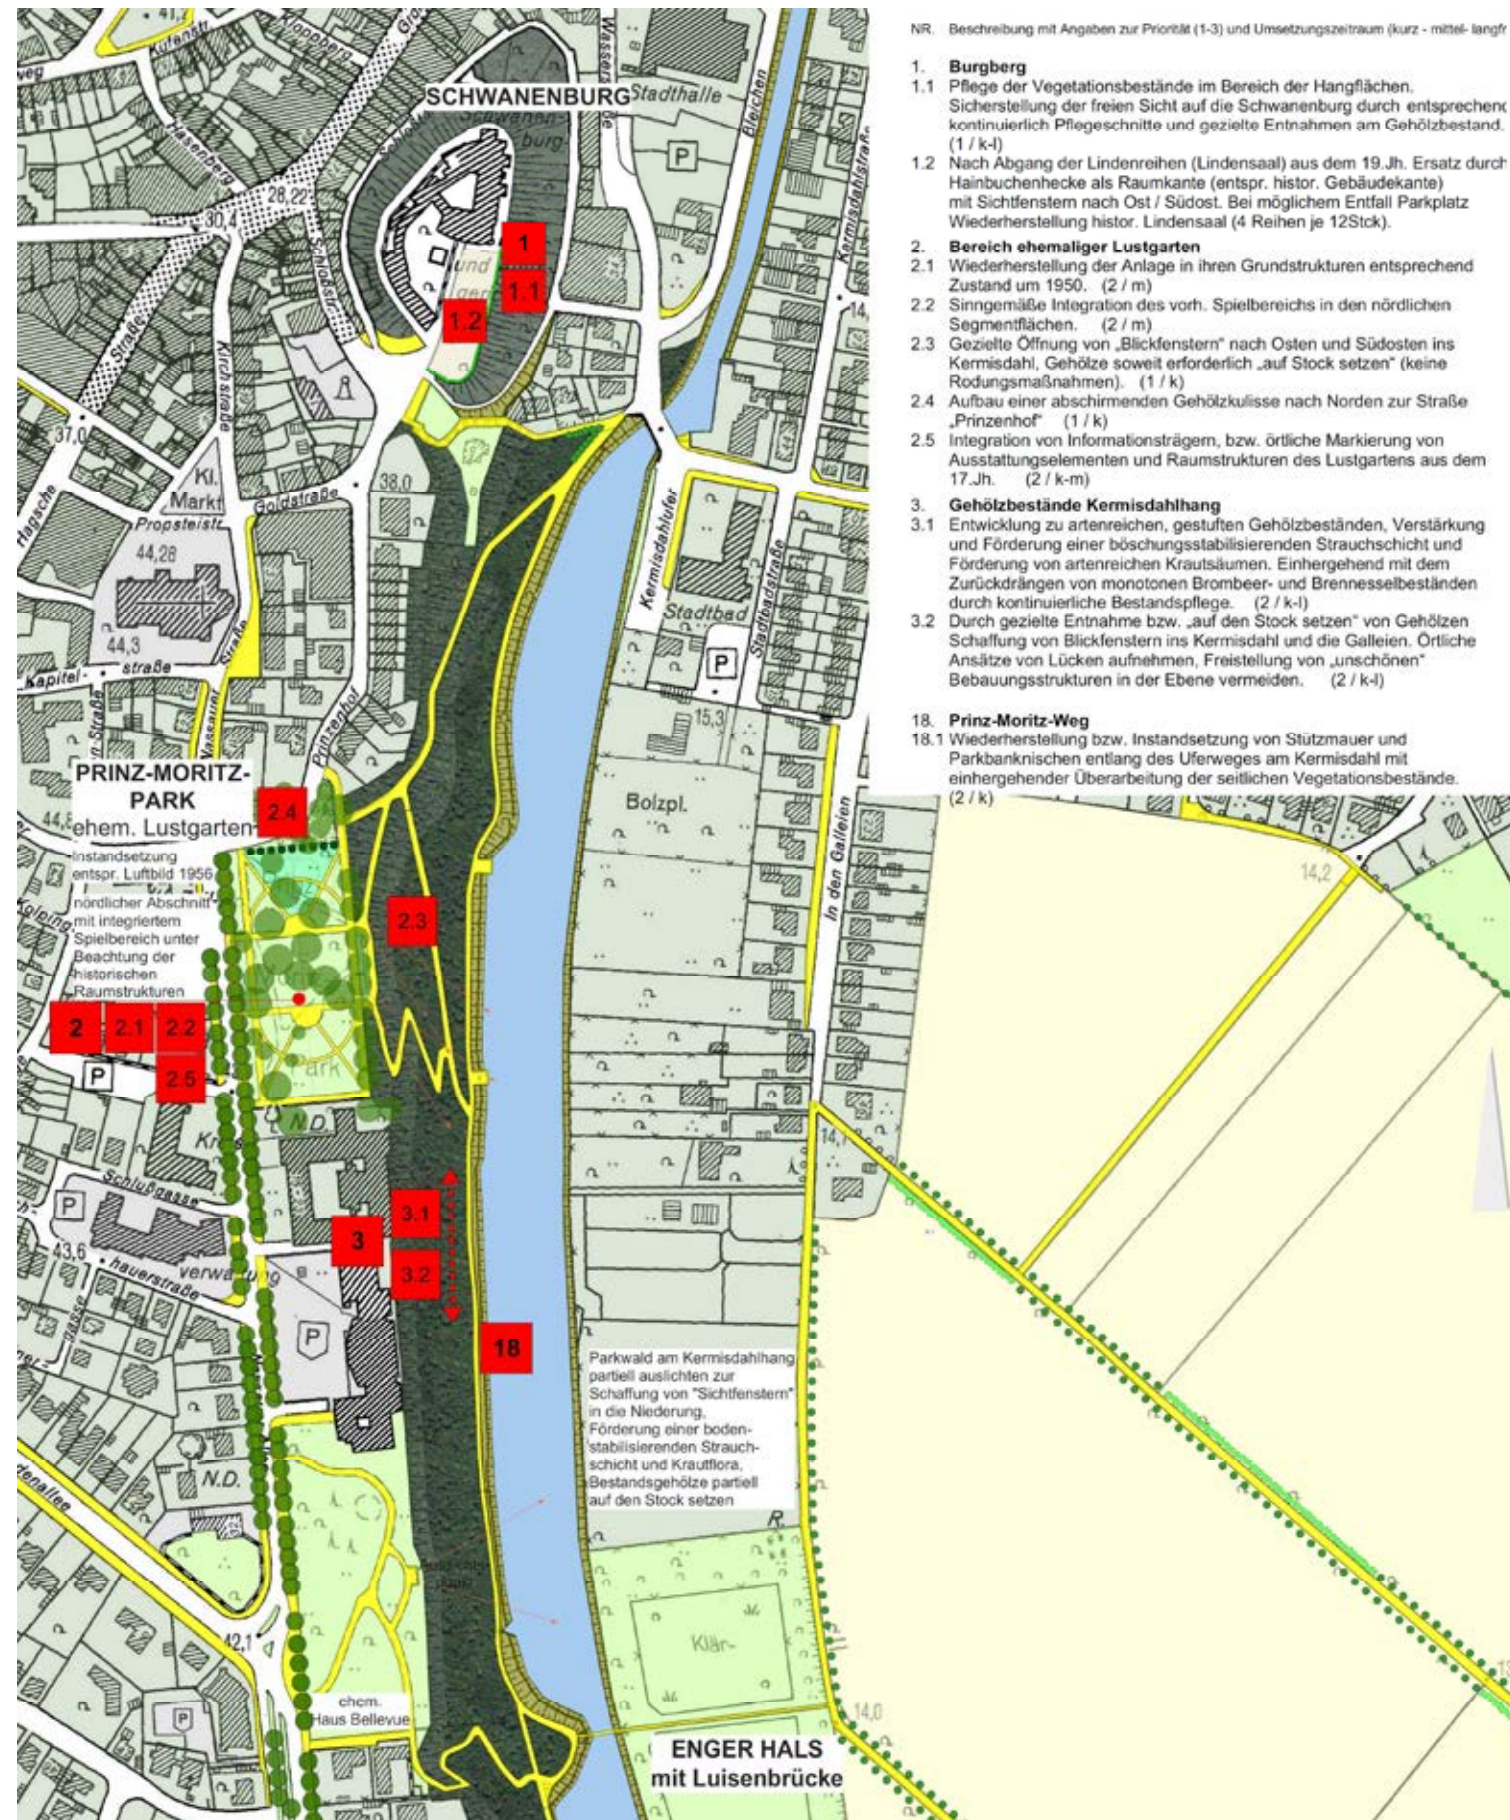
Abb. 38 Maßnahmenplan Bereich Nord, unmaßstäbliche Verkleinerung (Q1)
