# PARKPFLEGEWERK    ALTER TIERGARTEN / GALLEIEN    KLEVE

SEPTEMBER 2015

BESTANDSAUFNAHME    ENTWICKLUNGSSZENARIEN

im Auftrag des Klevischen Vereins für Kultur und Geschichte, Freunde der Schwanenburg e.V.

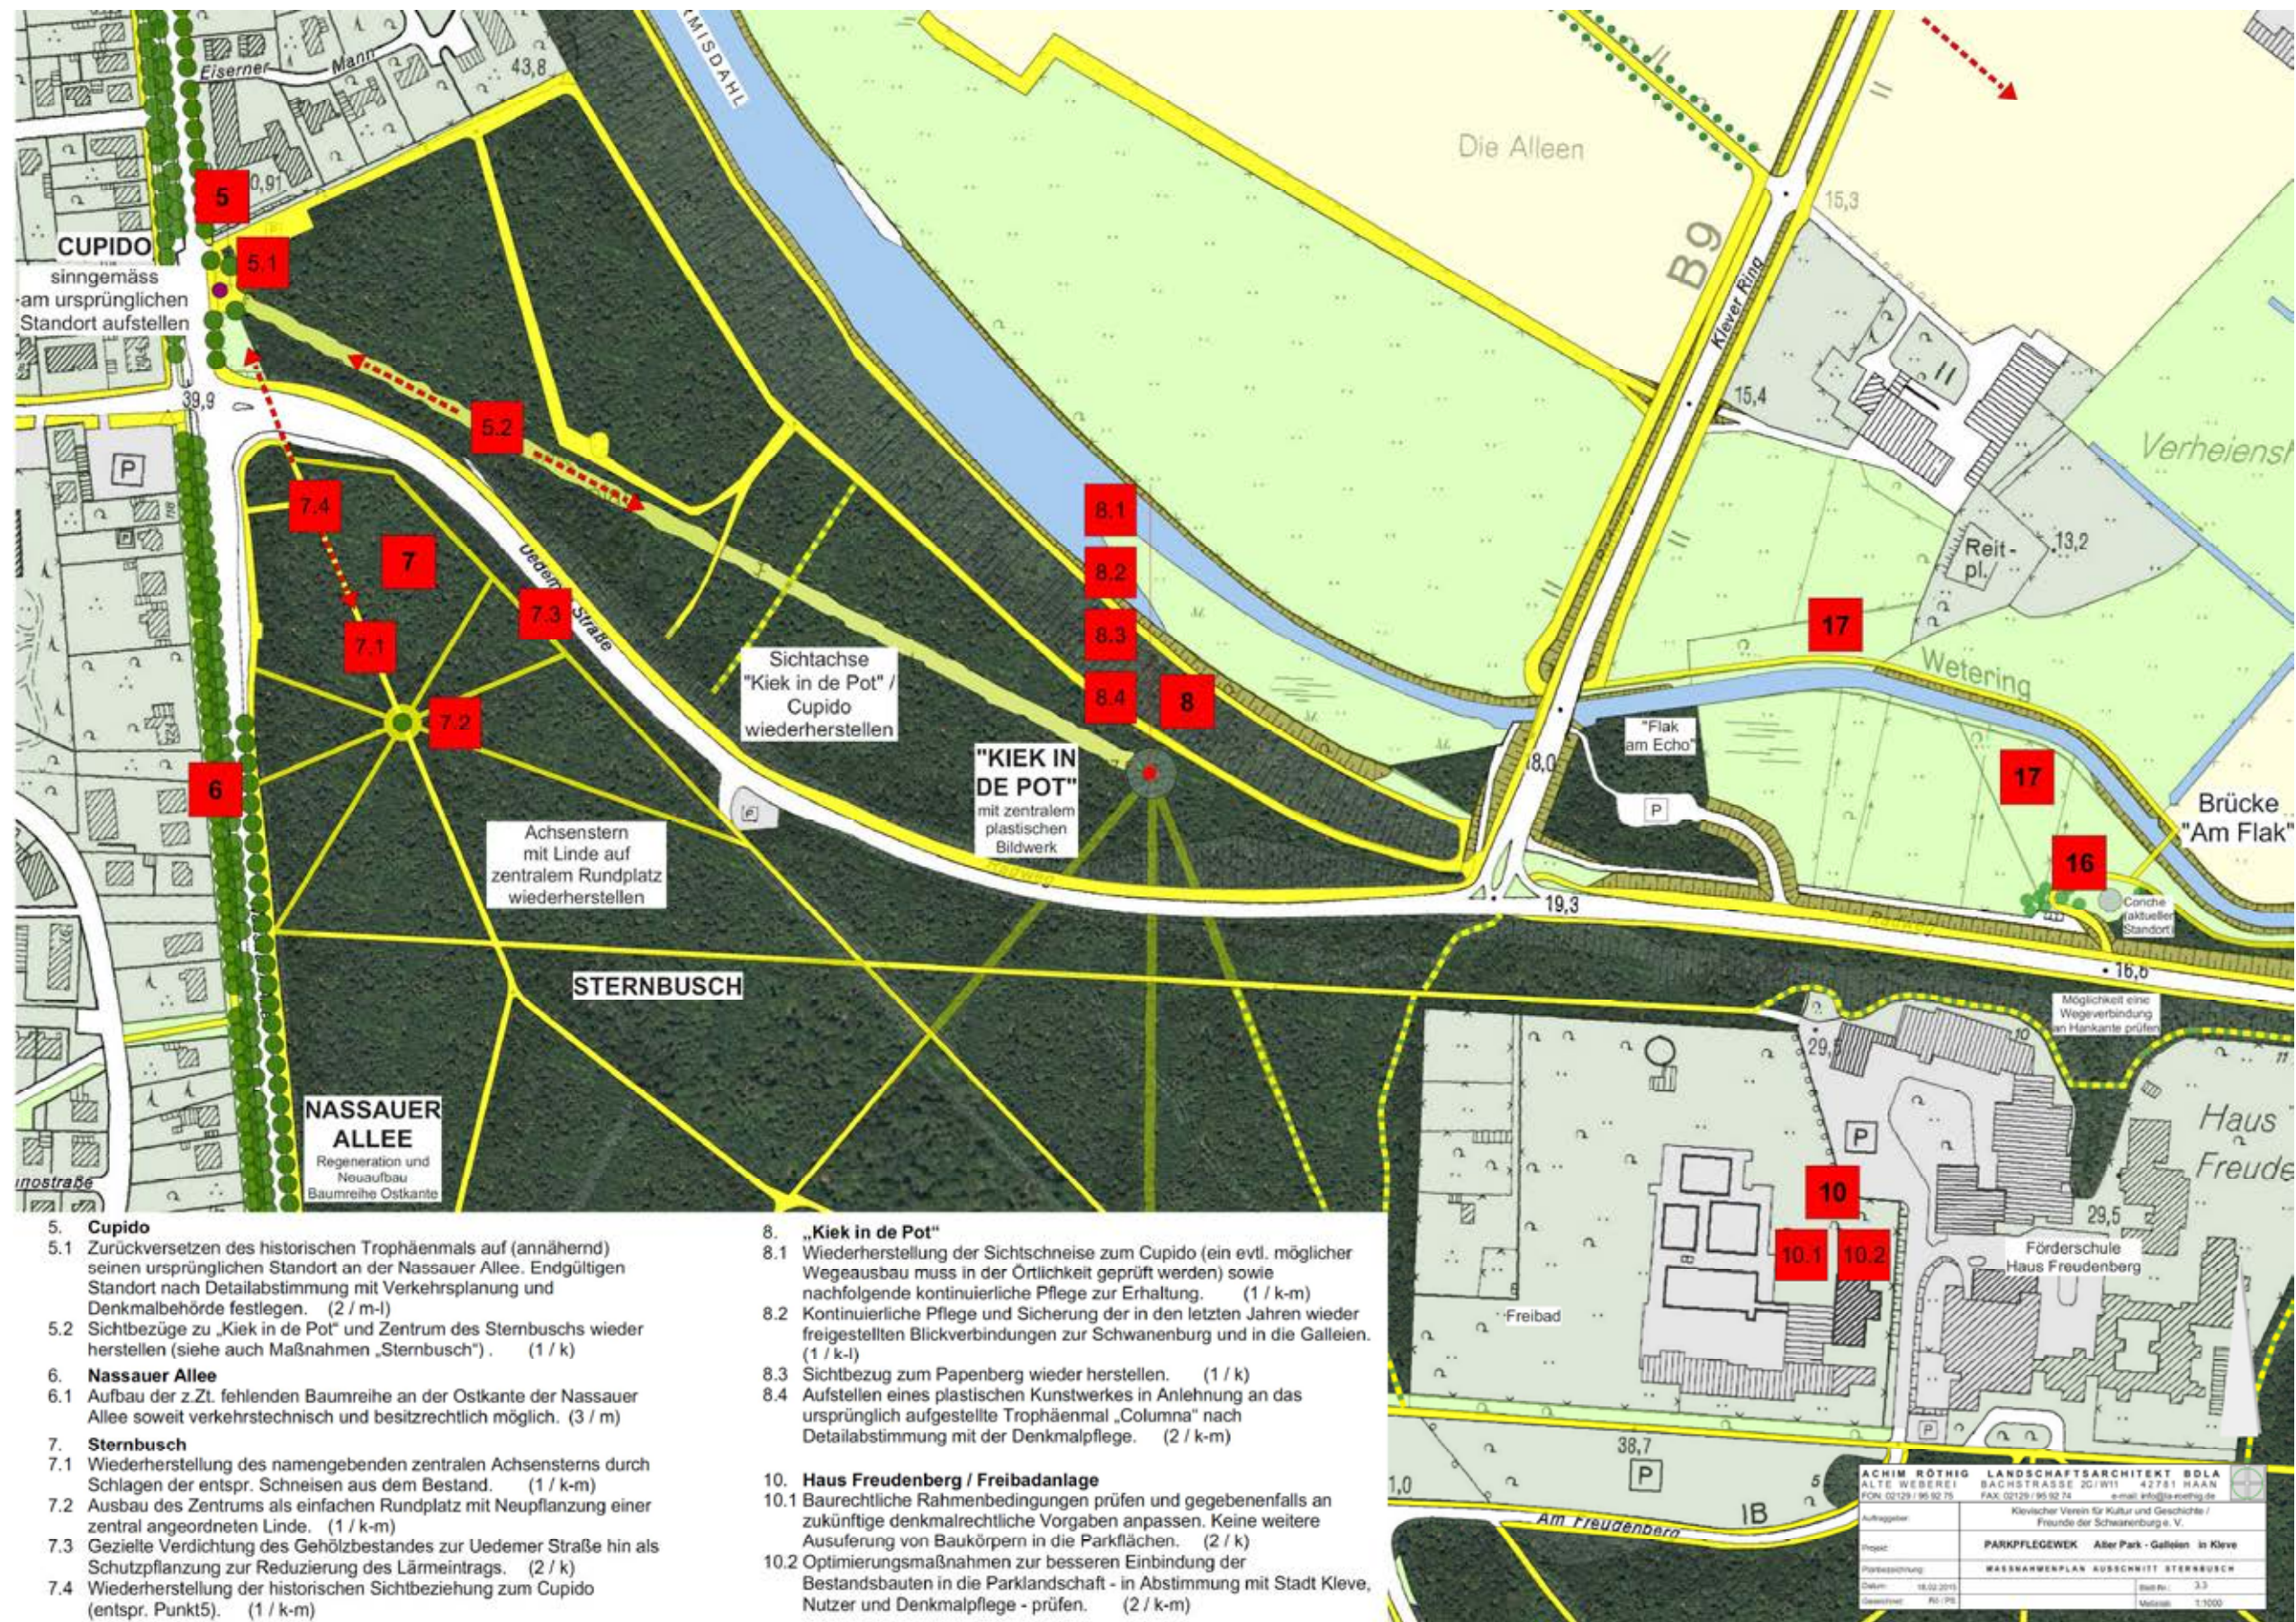
- 5. **Cupido**
- 5.1 Zurückversetzen des historischen Trophäenmals auf (annähernd) seinen ursprünglichen Standort an der Nassauer Allee. Endgültigen Standort nach Detailabstimmung mit Verkehrsplanung und Denkmalbehörde festlegen. (2 / m-l)

- 5.2 Sichtbezüge zu „Kiek in de Pot“ und Zentrum des Sternbuschs wieder herstellen (siehe auch Maßnahmen „Sternbusch“). (1 / k)
- 6. **Nassauer Allee**

Abb. 39 Maßnahmenplan Bereich Sternbusch, unmaßstäbliche Verkleinerung (Q1)

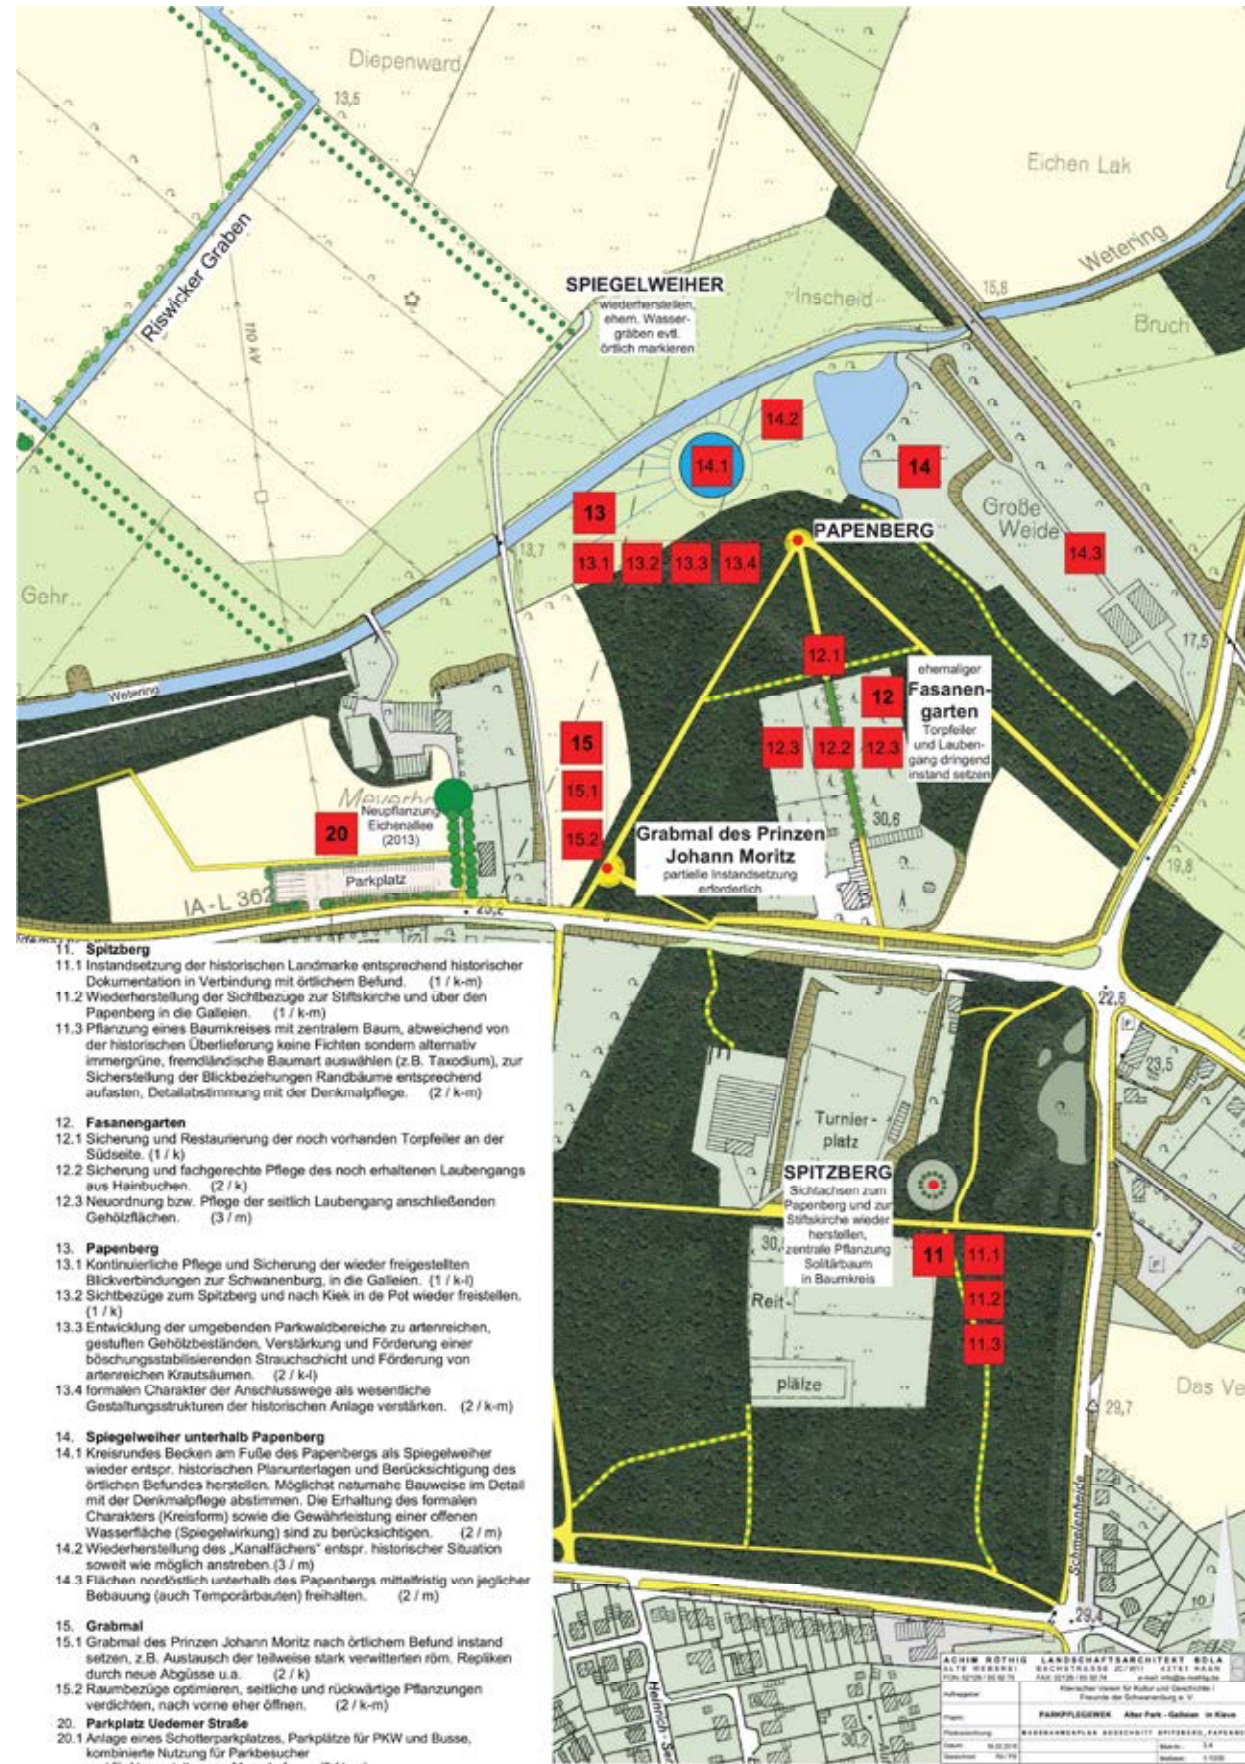
Abb. 40 Maßnahmenplan Bereich Bergendal, unmaßstäbliche Verkleinerung (Q1)
